**AUTO No. 2332  
(DE 26 DE DICIEMBRE DE 2024)**

**"POR MEDIO DEL CUAL SE INICIA UN PROCESO ADMINISTRATIVO SANCIONATORIO DE CARÁCTER AMBIENTAL EN CONTRA DE LA COOPERATIVA DE INTERÉS SOCIAL- COOVISOCIAL-, CON N.I.T. 900.432.707-7. EXP. SAN24-6460".**

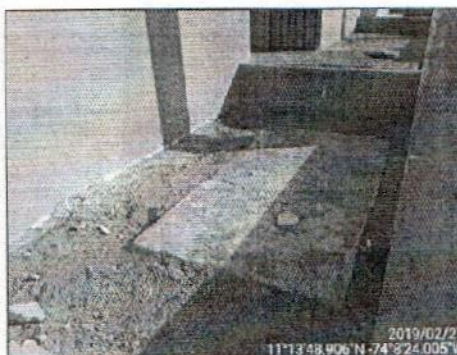
*Ahora bien, una vez revisada la información aportada en físico se programó visita de inspección técnica la cual se realizó el pasado 27 de febrero de 2019. Durante la visita se evidenció que 30 viviendas se encuentran construidas, dichas viviendas no se encuentran conectadas a la red de alcantarillado. Conforme a lo expresado por la Sra. Nancy Cuello identificada con cédula de ciudadanía No. 36.548.970, las unidades de tratamiento que se encuentran en cada vivienda tiene como descarga la infiltración al suelo. A la fecha no se ha realizado la instalación de redes de recolección de aguas residuales.*

Imagen 1. Viviendas construidas en el área y unidades de tratamiento en cada vivienda.

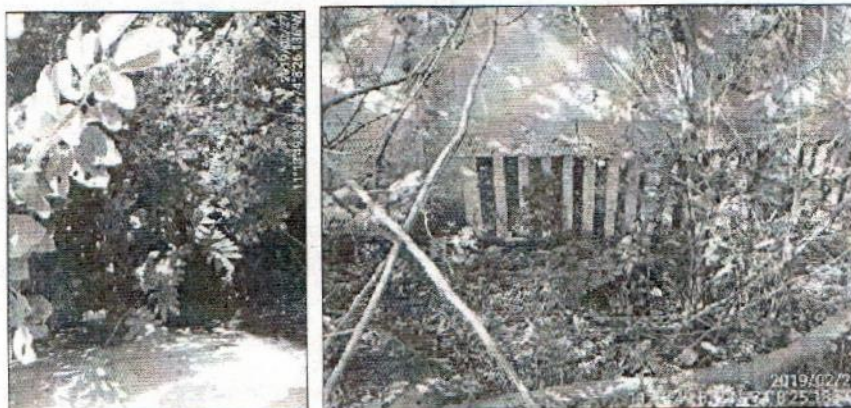
*En recorrido realizado en inmediaciones del área del proyecto se logró identificar el caño Seco sobre el cual se estaría realizando la descarga de agua residual, no obstante, no fue posible llegar al punto definido en el documento toda vez que el área se encontraba con una alta densidad de vegetación que impedía el paso sobre el cauce del cuerpo hídrico.*

**Imagen 3.** Cauce del Caño Seco y punto de entrada del caño Seco a predios privados aguas abajo del punto de descarga

*Así mismo, debe especificarse en detalle los sistemas de tratamiento definitivos utilizados en la ejecución del proyecto toda vez que sobre el cauce del caño Seco, se descargaran aguas residuales previamente tratadas. En particular se debe hacer hincapié en el sistema*

*de desinfección a adoptar. Es importante anotar que el caño Seco realiza su descarga sobre el río Manzanares, no obstante, antes de llegar al río, el caño Seco pasa por predios privados después de realizada la descarga del proyecto Aires de la Sierra, en razón de lo anterior, debe garantizarse que el vertimiento cumpla con los requerimientos establecidos en la resolución 631 de 2015, evitando así, inconvenientes con la población que se encuentra aguas abajo del punto de descarga. Ahora bien, en el documento se informa que tanto el tanque séptico como el filtro anaerobio de flujo ascendente son herméticos (folio 21), no obstante, durante la visita se informó que estos fueron construidos con otros materiales que permiten la filtración de agua hacia el suelo. En razón de lo anterior se requiere la aclaración de la información con la finalidad de dar respuesta a la observación 17.*
