# CORPORACION AUTONOMA REGIONAL DEL MAGDALENA

ASUNTO: **Comunicación Resolución No. 1625** de fecha **28 MAYO 2025**  
**Imposición medida preventiva**

“POR MEDIO DE LA CUAL SE IMPONE UNA MEDIDA PREVENTIVA DE SUSPENSIÓN INMEDIATA DE ACTIVIDADES SOBRE UN PREDIO DENOMINADO “HOLANDA”, LOCALIZADO EN ZONA RURAL DEL MUNICIPIO DE GUAMAL, MAGDALENA, Y SE TOMAN OTRAS DISPOSICIONES.”

**Atención denuncia minería ilegal El Banco - Guamal**

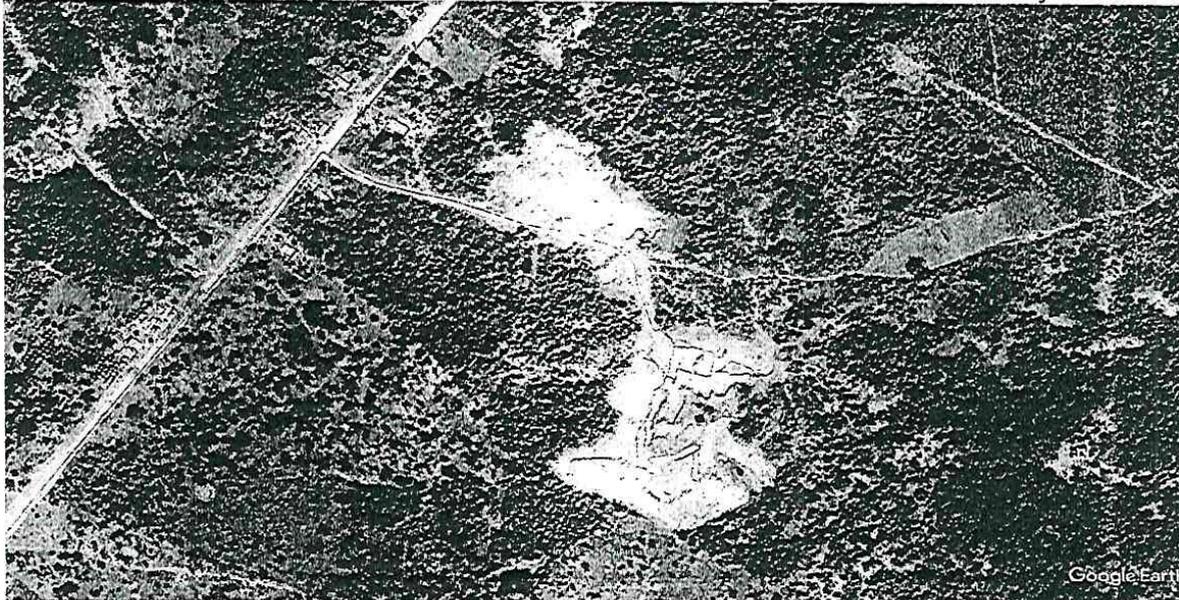
Figura No. 01. Recorrido realizado predio HOLANDA diligencia del 20 de mayo de 2025

La imagen satelital evidencia una amplia zona intervenida por actividades de explotación minera a cielo abierto, ubicada al oriente de la carretera Guamal – Astrea, en jurisdicción del municipio de Guamal, Magdalena. En ella se observan:

- Extensas áreas de remoción de cobertura vegetal y exposición de suelos, resultado de la actividad extractiva.
- Cuerpos de agua asociados a aguas lluvias acumuladas en los socavones generados por la excavación.
- La línea de color rojo corresponde al recorrido o tracking efectuado durante la diligencia de verificación en campo, conectando distintos puntos de interés ambiental dentro del área intervenida.
- Expansión progresiva de la explotación hacia sectores más internos del predio, sin evidencia de medidas de control ambiental implementadas.

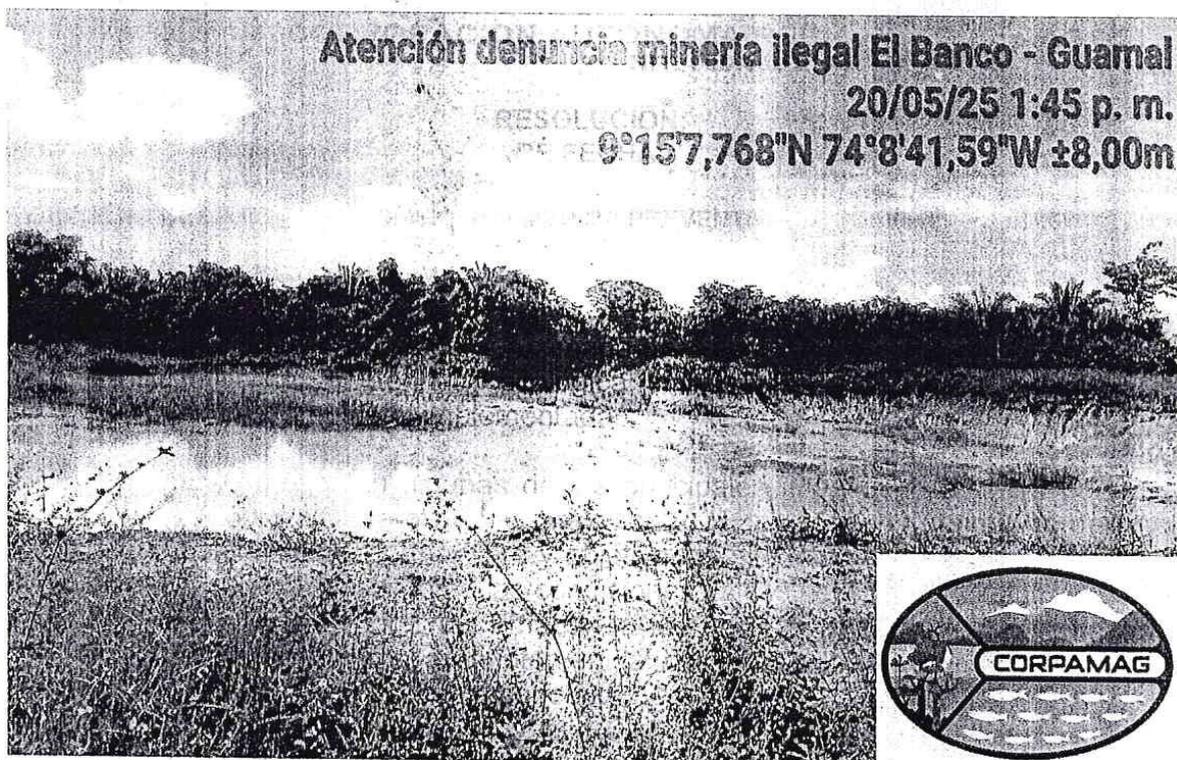
Acumulación de aguas lluvias en socavón generado por actividad minera

En diversos sectores del área intervenida se identificaron cuerpos de agua de pequeña extensión, producto de la acumulación de aguas lluvias en las depresiones y socavones generados por la excavación del terreno. Aunque estas acumulaciones no corresponden a fuentes hídricas naturales ni canalizaciones previas, sí constituyen una alteración al drenaje superficial natural, con posibles efectos sobre la calidad del agua y la hidrodinámica del sector.

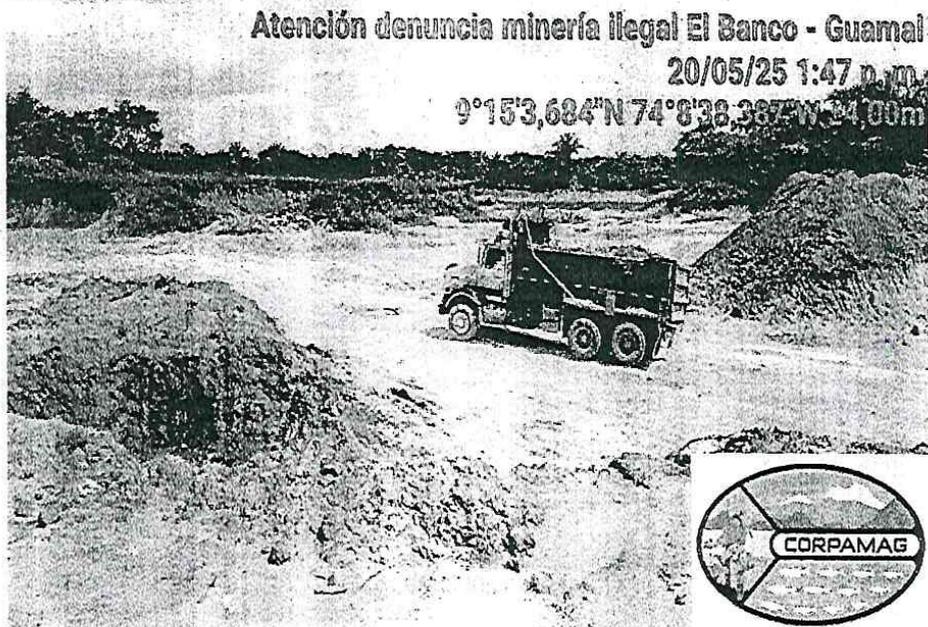
Volqueta en zona de carga dentro del área de explotación

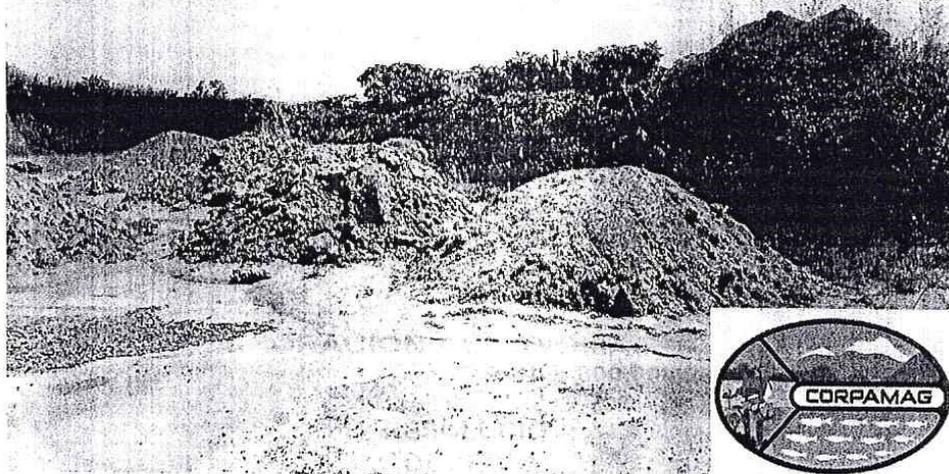
9°15'2,876"N 74°8'36,512"W ±6,00m

Acopios de material extraído y suelo removido en zona de explotación

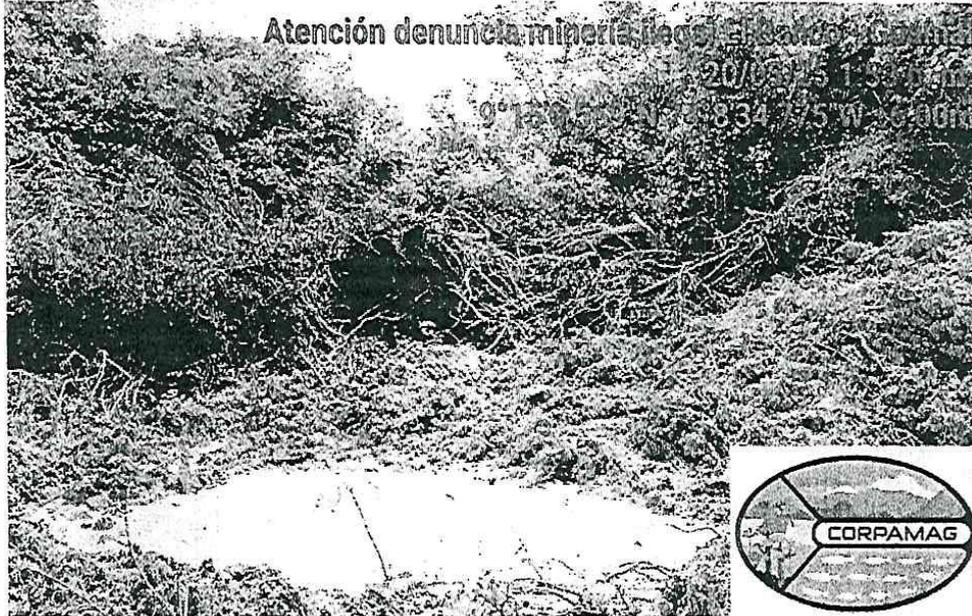
Acumulación de residuos vegetales y alteración del suelo en zona deforestada

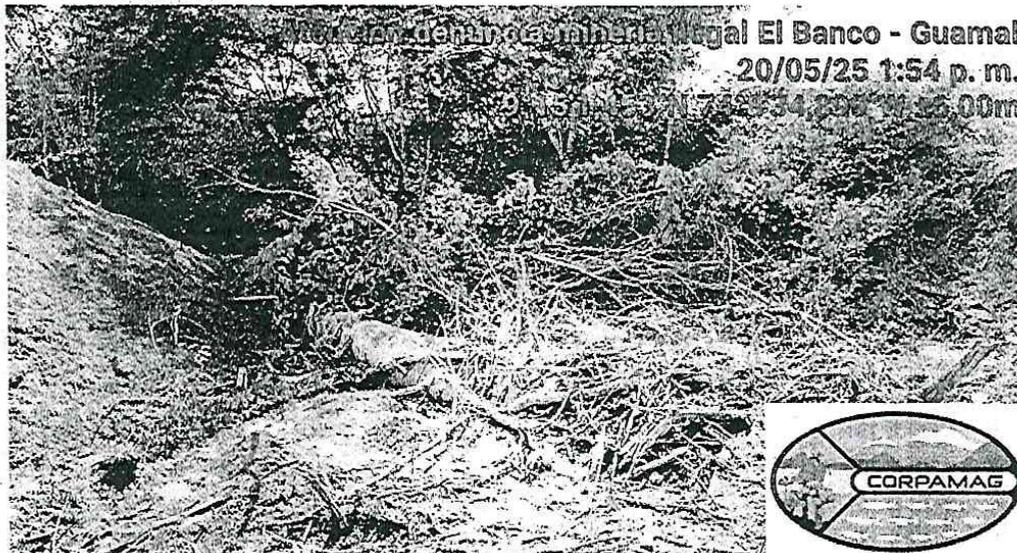
árboles talados y vegetación removida al interior del predio

Se evidenció una remoción extensiva de cobertura vegetal, que incluyó la tala y arrasamiento de especies arbóreas, arbustivas y vegetación secundaria. Esta intervención ha generado la fragmentación del hábitat natural, reduciendo la conectividad ecológica entre los parches de bosque y afectando gravemente la estructura y funcionalidad del ecosistema. No se observó evidencia de reforestación, aislamiento de áreas sensibles, ni implementación de medidas de compensación vegetal.

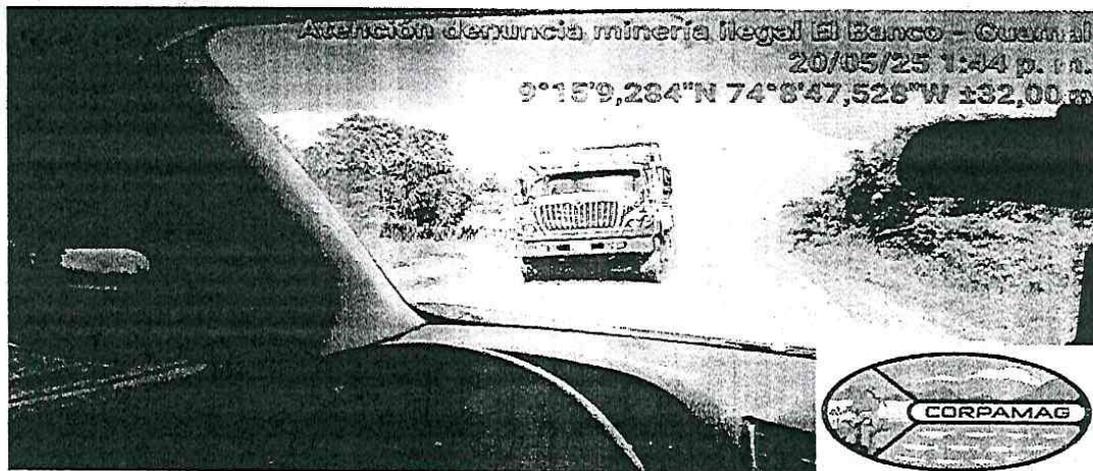
#### 1. VOLQUETA No. 01

Vehículo tipo volqueta marca *International*, con placa SNY-792, observado en tránsito sobre vía destapada adyacente al área intervenida, transportando material presuntamente extraído. Se evidencia la emisión de material particulado por resuspensión de polvo, lo cual representa un impacto sobre la calidad del aire en el área de influencia. Fotografía tomada durante la diligencia de verificación realizada por CORPAMAG el 20 de mayo de 2025 a las 13:44 horas.

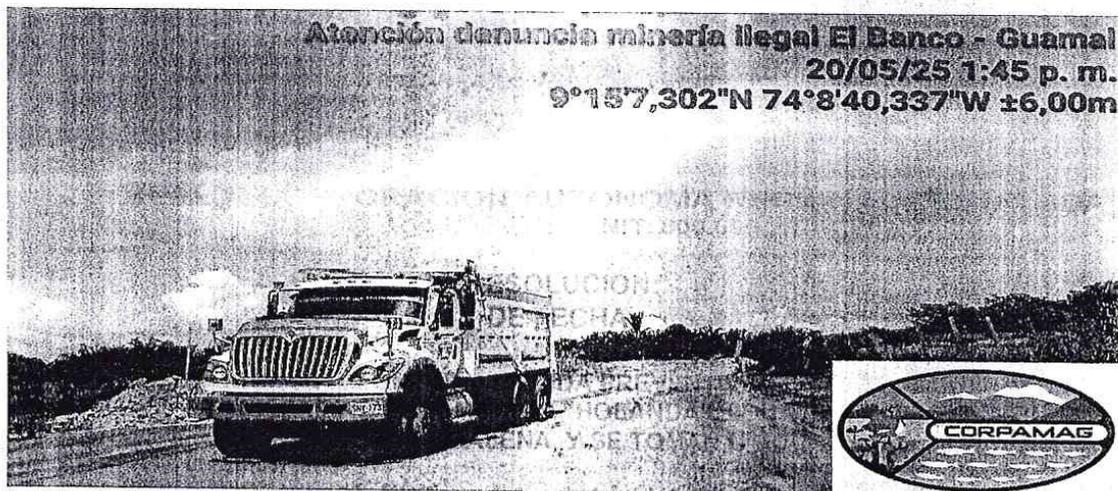
## 2. VOLQUETA No. 02

Volqueta marca International, color blanco con rojo, observada transportando material de cantera durante la diligencia de verificación adelantada el 20 de mayo de 2025 en el municipio de Guamal. El vehículo se encuentra cargado y circulando por vía destapada, generando emisiones de material particulado. Se identificó la placa SNY-173. Coordenadas geográficas: 9°15'7.302"N, 74°8'40.337"W.

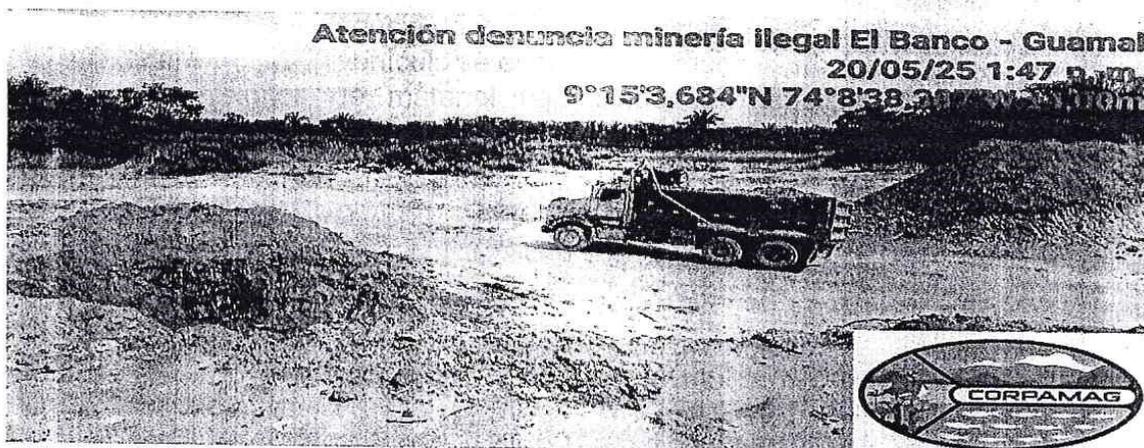
## 3. VOLQUETA No. 03

Volqueta color amarillo con negro, observada al interior del área intervenida en labores de acarreo de material extraído (Placa SXY-438). El vehículo se encontraba detenido en zona de acopio de producto, rodeado de grandes montículos de material removido. La diligencia

se realizó el 20 de mayo de 2025 en el municipio de Guamal, Magdalena. Coordenadas geográficas: 9°15'3,684"N, 74°8'38,387"W.

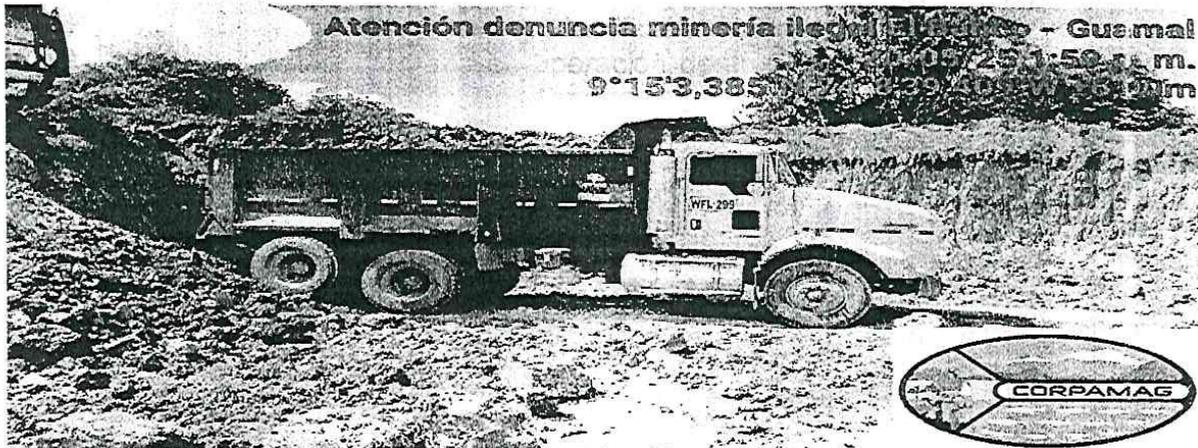
#### 4. VOLQUETA No. 04

Volqueta color amarillo con tolva negra, placa WFL-299, observada en el frente de explotación del proyecto minero informal. El vehículo se encontraba detenido sobre terreno removido, mientras se realizaban labores de cargue con maquinaria amarilla. Imagen captada el 20 de mayo de 2025 en jurisdicción del municipio de Guamal, Magdalena. Coordenadas geográficas: 9°15'3,385"N, 74°8'39,409"W.

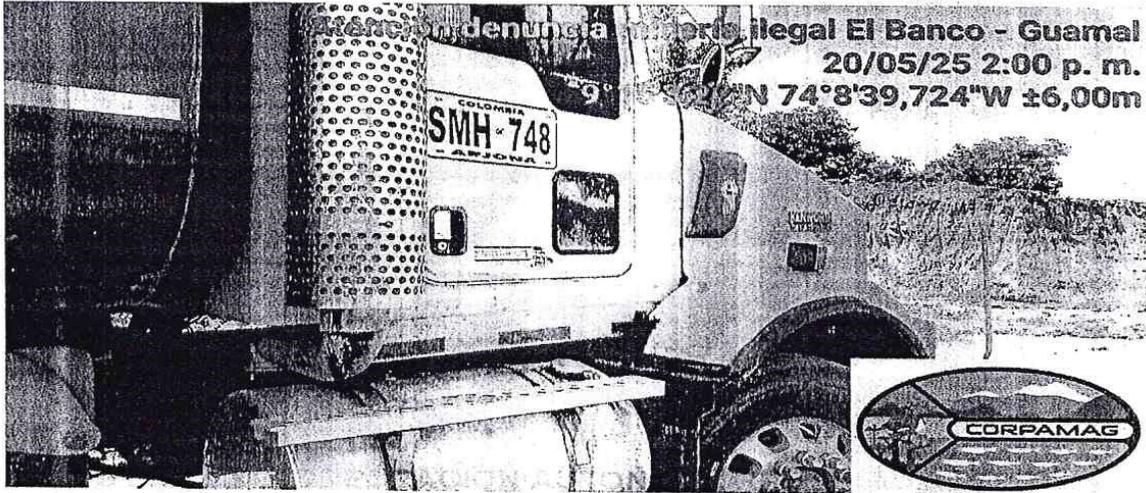
#### 5. VOLQUETA No. 05

Volqueta tipo Kenworth, color amarillo, identificada con placa SMH-748 del municipio de Arjona. El vehículo se encontraba en operación dentro del área intervenida, asociada a actividades extractivas informales. En la imagen se aprecia parte del sistema de escape, la cabina y el tanque de combustible. Fotografía tomada el 20 de mayo de 2025. Coordenadas geográficas: 9°15'3,22"N, 74°8'39,724"W.
