AUTO No. 449  
(DEL 24 DE MARZO DE 2026)

**"POR MEDIO DEL CUAL SE INICIA UN PROCESO ADMINISTRATIVO SANCIONATORIO DE CARÁCTER AMBIENTAL Y SE TOMAN OTRAS DETERMINACIONES. EXP. SAN25-6620"**

**2.3 Concepto técnico No. 20260064**

**VISITA DE INSPECCIÓN**

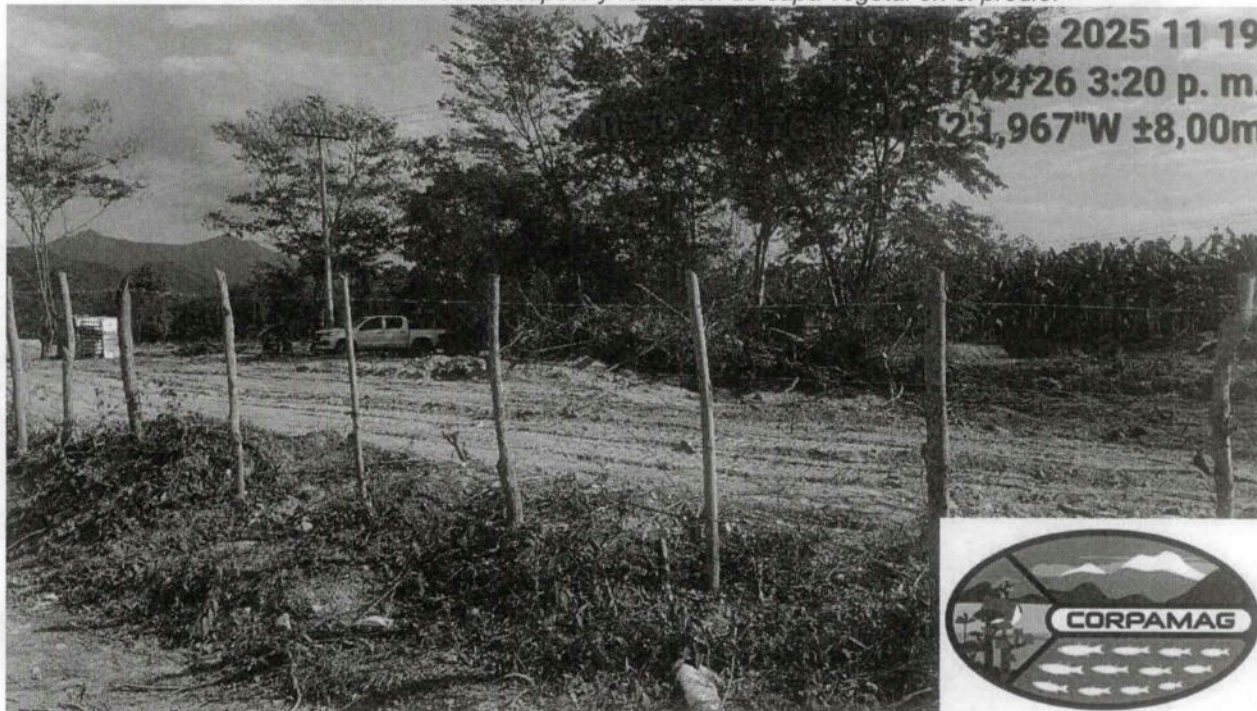
*Foto 01. Evidencia de descapote y remoción de capa vegetal en el predio.*

- **Agravación del Daño (Remoción de Cobertura):** La situación ha pasado de una ocupación física a una intervención directa sobre el recurso suelo y flora. Se observa que al interior del cerramiento se han realizado labores recientes de "descapote" o limpieza mecánica del terreno. El suelo se encuentra expuesto, sin la capa vegetal protectora, lo cual indica una preparación para fines constructivos o de urbanismo presuntamente no autorizados. Esta acción incrementa la vulnerabilidad de la ronda hídrica frente a procesos erosivos y sedimentación hacia la quebrada, configurando una conducta dolosa al modificar el estado del predio estando vigente una orden de suspensión.

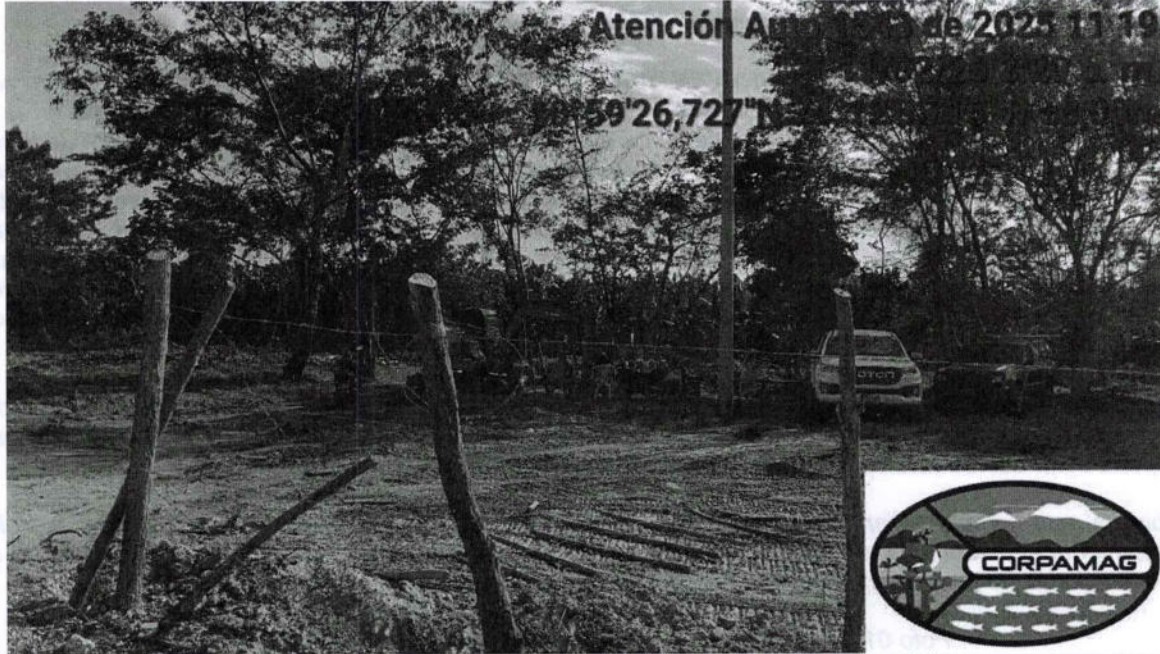
*Durante la inspección, se identificó la presencia de maquinaria amarilla (una retroexcavadora) y dos vehículos particulares. En el lugar se encontraba un grupo de personas sentadas, quienes al percatarse de nuestra llegada, adoptaron una actitud defensiva y comenzaron a **grabar con sus teléfonos móviles**.*

*Foto 02. Evidencia de maquinaria pesada y vehículos en zona de intervención*

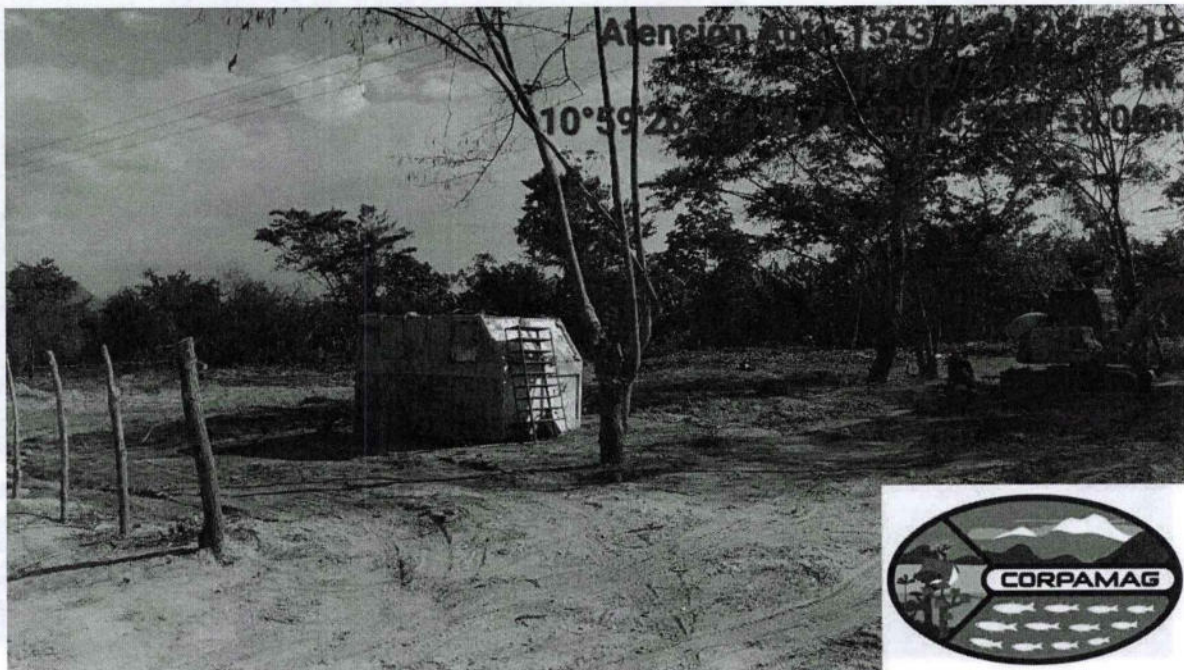
*Foto 03. Presencia de estructura metálica (tipo tolva o vagón)*

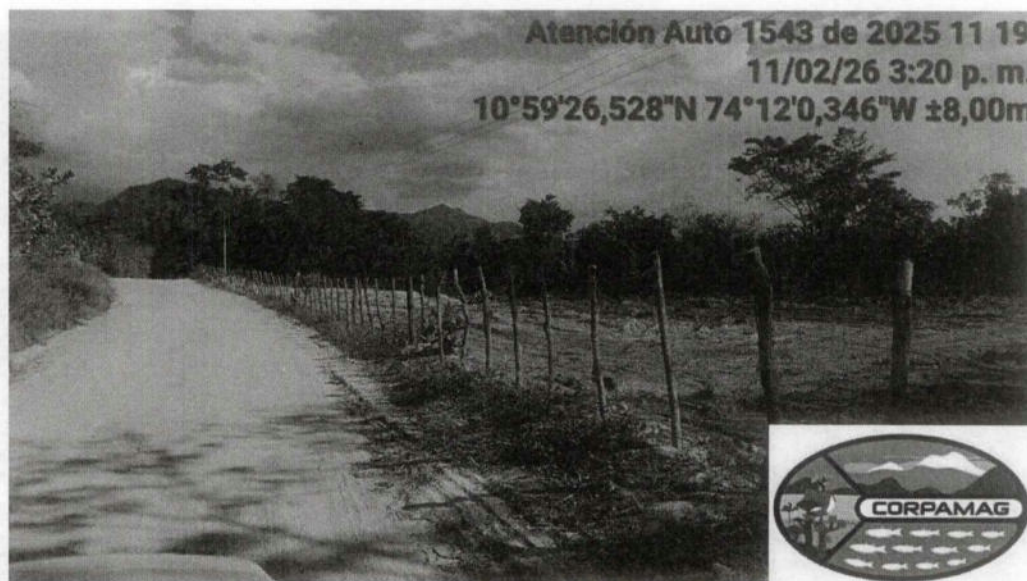
*Foto 04. Evidencia de la magnitud del movimiento de tierra y limpieza del predio*

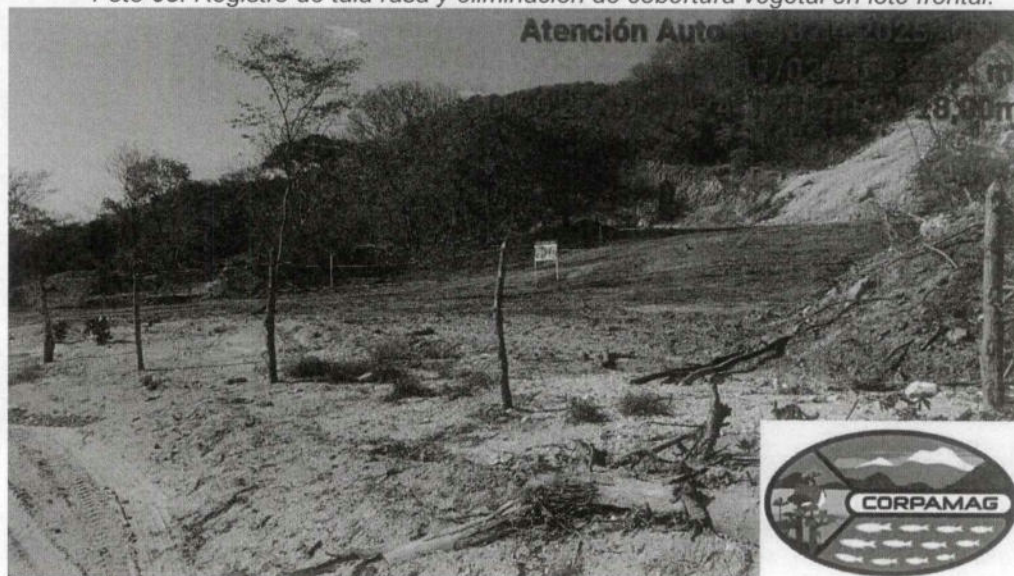
2. **Afectación en predios colindantes:** Adicionalmente, se observó que la afectación forestal no se limita al predio del señor Castillo. Se identificó que el predio ubicado justo al frente también ha sido objeto de intervención. En dicho lote se observa tala rasa, eliminación de cobertura vegetal y movimientos de tierra, presuntamente sin contar con los permisos de aprovechamiento forestal respectivos, lo que agrava la pérdida de biodiversidad en este corredor ecológico. (ver Fotos 5, 6 y 7).

Foto 05. Registro de tala rasa y eliminación de cobertura vegetal en lote frontal.

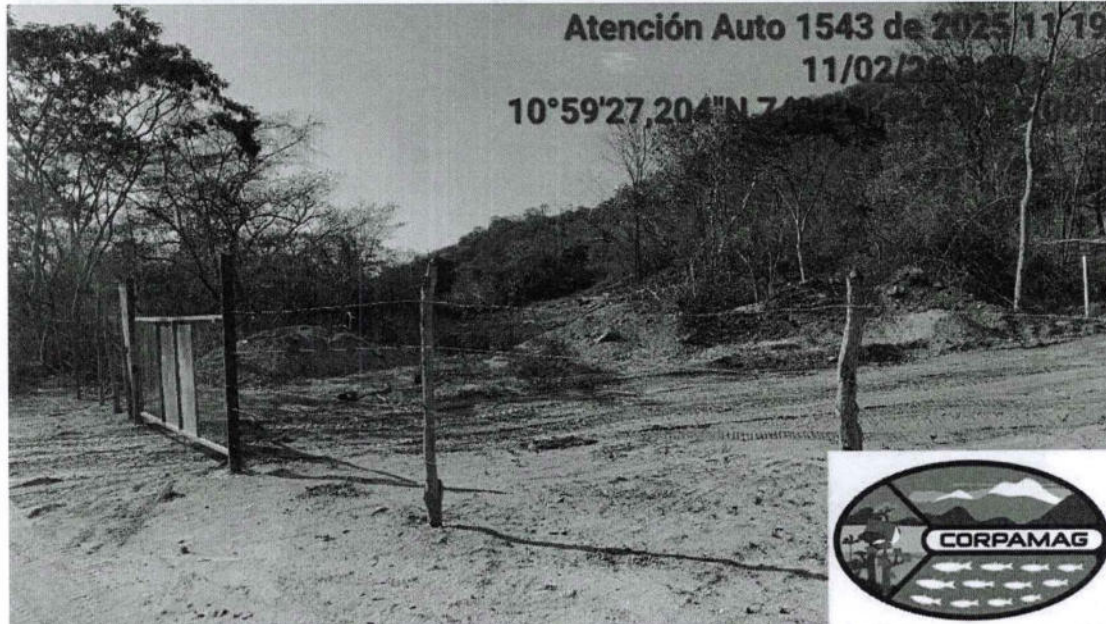
Foto 06. Registro de tala rasa y eliminación de cobertura vegetal en lote frontal.

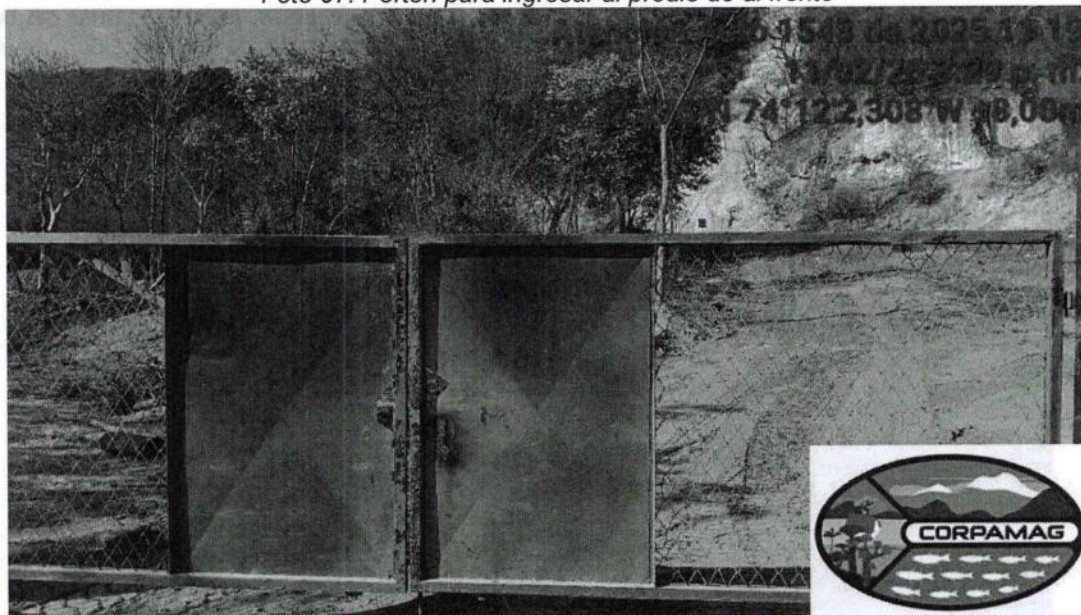
Foto 07. Portón para ingresar al predio de al frente

*Como nuevo hallazgo de la visita, se identificó una intervención activa en el predio ubicado **frente al área del señor Castillo** (Coordenadas aproximadas 10°59'27.275"N – 74°12'2.308"W). Esta actividad parece estar asociada a la expansión de zonas de acopio o patios de maniobras vinculados a la actividad minera o a un nuevo desarrollo irregular. Al no evidenciarse valla informativa de licencia o permiso de aprovechamiento forestal, se presume que se trata de una actividad ilegal que está ampliando la frontera de degradación en el corredor ecológico de la Quebrada Espíritu Santo.*

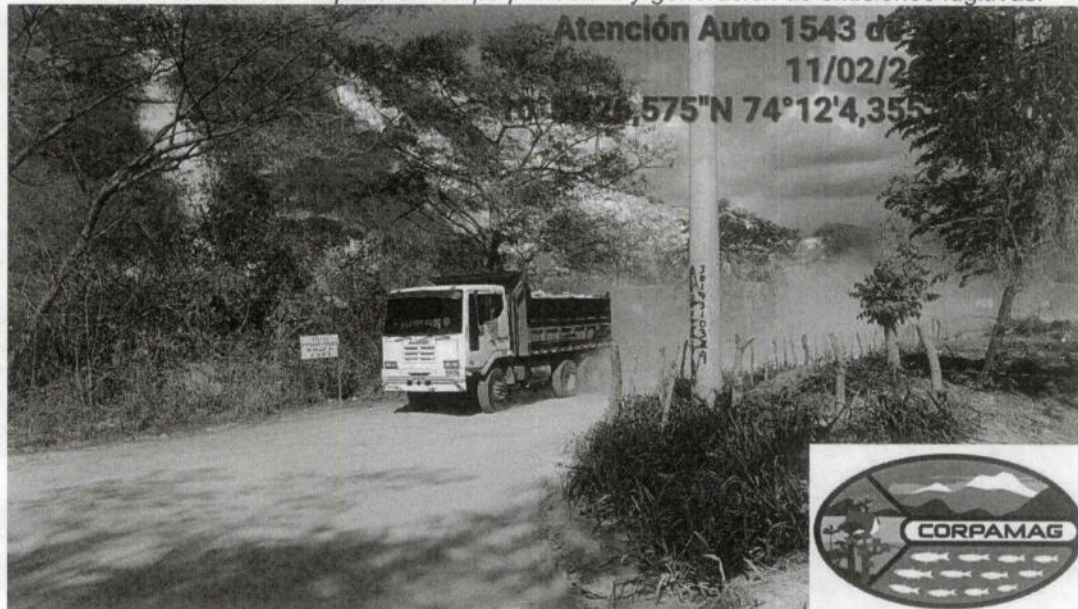
*Foto 08. Tránsito de volqueta sin carpa protectora y generación de emisiones fugitivas.*

- **Incumplimiento en el Transporte (Falta de Carpas):** Se evidenció el tránsito de múltiples volquetas cargadas que **no utilizan la carpa o cobertura obligatoria** para el transporte de materiales pétreos. Esta acción, contribuye a la dispersión de partículas fugitivas que se depositan sobre la vegetación (afectando la fotosíntesis) y sobre los predios vecinos, validando la queja sobre la afectación a la salud y los cultivos del señor Castillo.

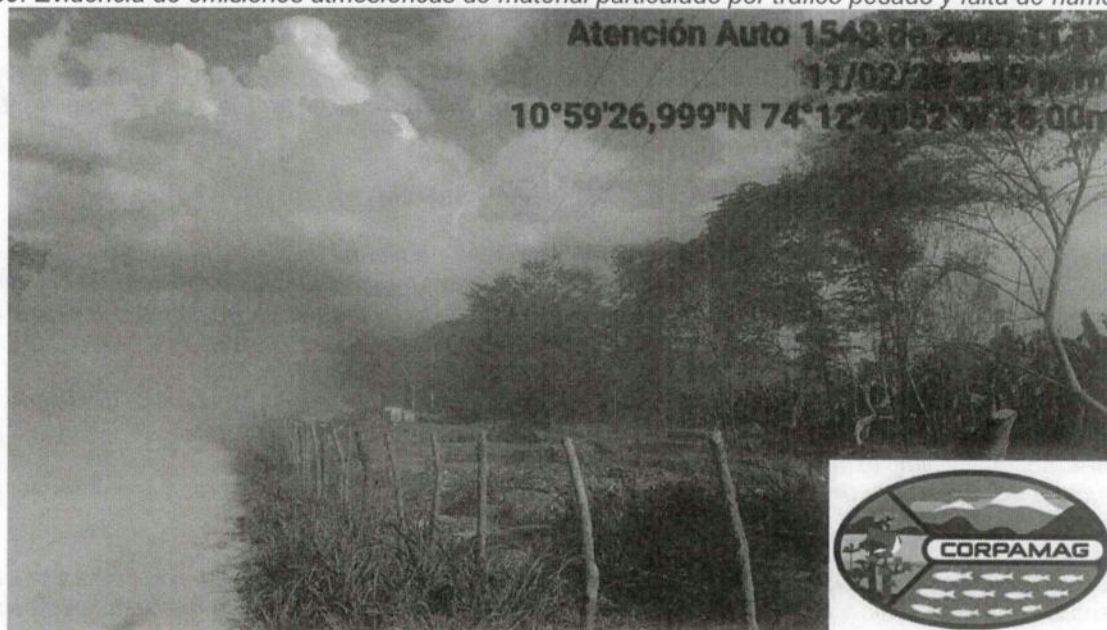
*Foto 09. Evidencia de emisiones atmosféricas de material particulado por tráfico pesado y falta de humectación*

- **Falta de Humectación de Vías:** Es evidente la ausencia de medidas de manejo ambiental en la vía de acceso (carreteable destapado). La falta de riego y/o humectación periódica por parte de los titulares mineros usuarios de la vía exacerba la emisión de polvo, afectando la visibilidad y la salud pública del sector.

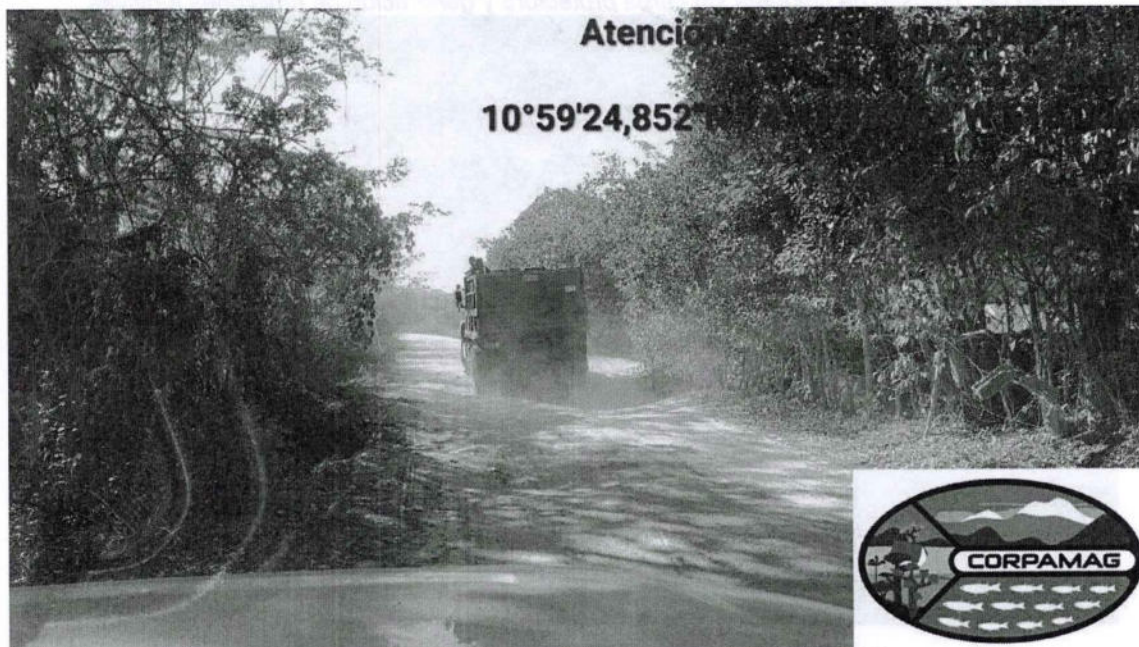
*Foto 10. Identificación de segunda unidad de carga (volqueta roja) sin carpa de seguridad.*
