CORPORACION AUTONOMA REGIONAL DEL MAGDALENA  
NIT. 800.099.287-4

RESOLUCIÓN N°

**"POR MEDIO DE LA CUAL SE MATERIALIZA UNA MEDIDA PREVENTIVA IMPUESTA EL DIA 10 DE ABRIL DE 2015 DE UN DECOMISO PREVENTIVO DE LOS ELEMENTOS ENCONTRADOS EN EL PREDIO EL RABON DE PROPIEDAD Y/O TENENCIA DEL SEÑOR MARCOS JOSE DIAZ GOMEZ Y SE INICIA PROCESO SANCIONATORIO"**

#### CONCEPTO TECNICO

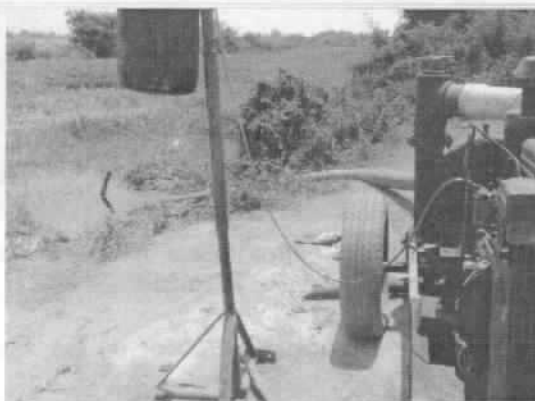
Al llegar al punto georreferenciado con las coordenadas 74°34'24.24"O 10°38'51.19"N se evidencio la presencia de un equipo de bombeo, conformado por una tracto bomba diésel que succiona y descarga un caudal de seis (06) pulgadas de diámetro, este equipo es utilizado para la captación del recurso hídrico del caño Condazo, al constatar con la sede central de CORPAMAG, autoridad ambiental en el área, se determinó que este predio no cuenta con las concesiones necesarias para el emplazamiento de estos equipos, ni para el usufructo del recurso hídrico por derivaciones o medios mecánicos. El propósito de esta captación ilegal es el riego por gravedad de un cultivo de maíz que se encuentra en el predio "EL Rabón" y se determinó que no existen causales que eximan la responsabilidad por la acción realizada, la

**Foto1.** Equipo de bombeo emplazado en la coordenada 74°34'24.24\"O 10°38'51.19\"N captando agua del caño Condazo.

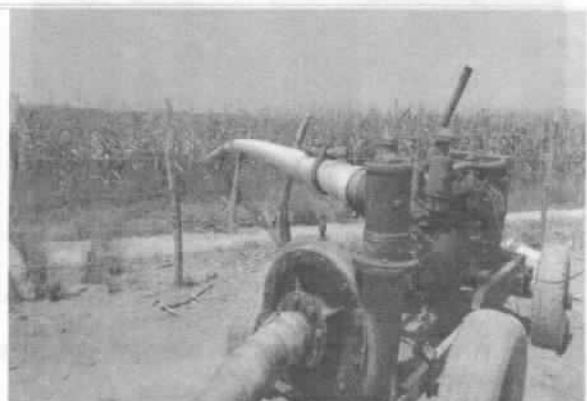
**Foto2.** La captación ilegal se utiliza para el riego por gravedad de un cultivo de maíz. Nótese el estado de la plantación a pesar del intenso verano que golpea la zona

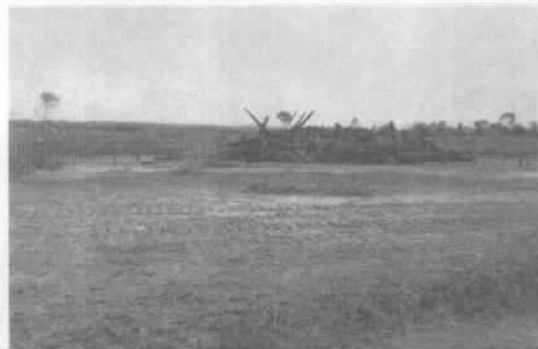
Se observaron amplias zonas con vegetación nativa, arrasada por el accionar de maquinaria pesada (bulldozer) y posteriormente quemada para facilitar el descapote, limpieza de los terrenos y su adecuación como tierras de explotación agrícola. Entre las especies vegetales afectada por esta práctica sobresalen la *Copernicia tectorum* (palmiche), *Elaeis oleífera* (noli) asociadas a zonas de playones inundables y de las que se evidenciaron tallos derribados y quemados en diferentes puntos del predio como se aprecia en las fotografías número 3 y 4

**Foto3.** Vegetación silvestre talada y quemada en predio "El Rabon"

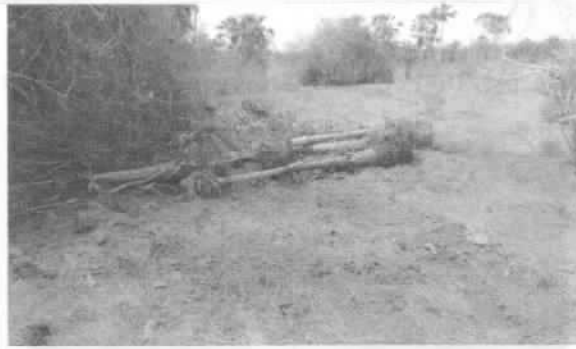
**Foto4.** Vegetación nativa talada mediante un bulldozer dentro de predio "El Rabón".

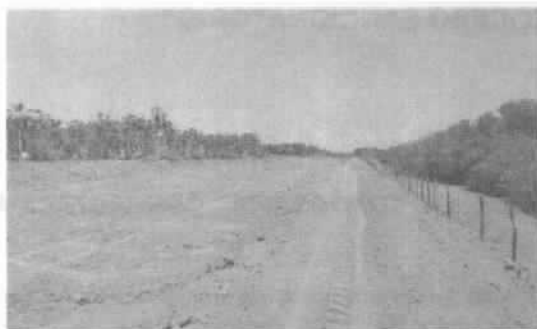
Dentro de los límites del predio "El Rabón" se evidencio la construcción de un terraplén en un sector cercano a la ciénaga San Juan, extendiéndose por más de 500 metros desde la coordenada 74°35'5.18"O - 10°38'57.12"N hasta la coordenada 74°35'20.94"O - 10°38'54.26"N en dirección sureste. El dique ha sido levantado usando un bulldozer marca Caterpillar, modelo D6 - D4X, número de cabina 9G6074; empleando material de préstamo lateral, lo cual implica una alteración de características del suelo como densidad y permeabilidad; posee un ancho de corona de más de tres metros, altura estimada

de dos metros y ha sido compactado por medios mecánicos. Este terraplén han sido edificado sin contar con autorización por parte de la autoridad ambiental y constituyen una alteración enorme a las condiciones topográficas originales del terreno, en un área que ha sido declarado por Colombia como humedales idóneos de su territorio para ser incluidos en la Lista de Humedales Ramsar de Importancia Internacional, debido a la importancia que ellos revisten en términos ecológicos, botánicos, zoológicos, limnológicos o hidrológico (ver decreto 3888 de 2009). La construcción de los terraplenes evita el desborde de las aguas de la ciénaga San Juan, imposibilitando que ciertas áreas dentro del predio "El Rabón" sean sometidas a inundaciones periódicas, perturbando así las características hidrológicas del ecosistema existente de playones inundables, fraccionándolo y perturbándolo de tal suerte que el área dejo de considerarse humedal y en la actualidad presenta las características propias de las tierras adecuadas para la explotación agrícola. De igual forma la alteración del flujo de las aguas repercute de forma directa sobre los ecosistemas de manglares asociado a los humedales.

**Foto5.** Terraplén dentro del predio "El Rabon". Nótese el fraccionamiento de la cobertura vegetal

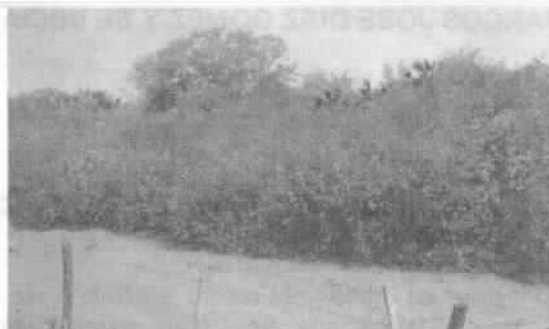
**Foto6.** El dique repercute de forma directa sobre los ecosistemas de manglares asociado a los humedales

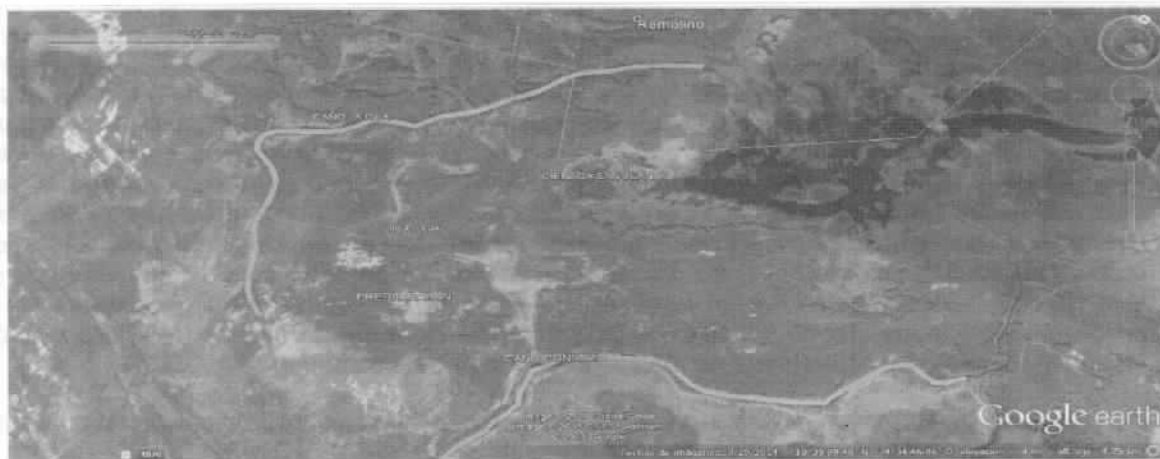
**Figura1.** Imagen satelital del predio "El Rabon". En rojo se observa el dique construido de más de 500 metros y que fracciona un ecosistema de playones inundables
