RESOLUCION N° 2970

**"POR LA CUAL SE IMPONE MEDIDA PREVENTIVA DE SUSPENSIÓN INMEDIATA DE LA ACTIVIDAD DE EXPLOTACIÓN DE MINERALES POR FUERA DEL ÁREA LICENCIADA SEGÚN RESOLUCIÓN 2041 DE 2007 Y EL TÍTULO MINERO 22601, SE INICIA PROCEDIMIENTO SANCIONATORIO EN CONTRA DE LA EMPRESA TRITUNORTE S.A.S, Y SE ADOPTAN OTRAS DISPOSICIONES"**

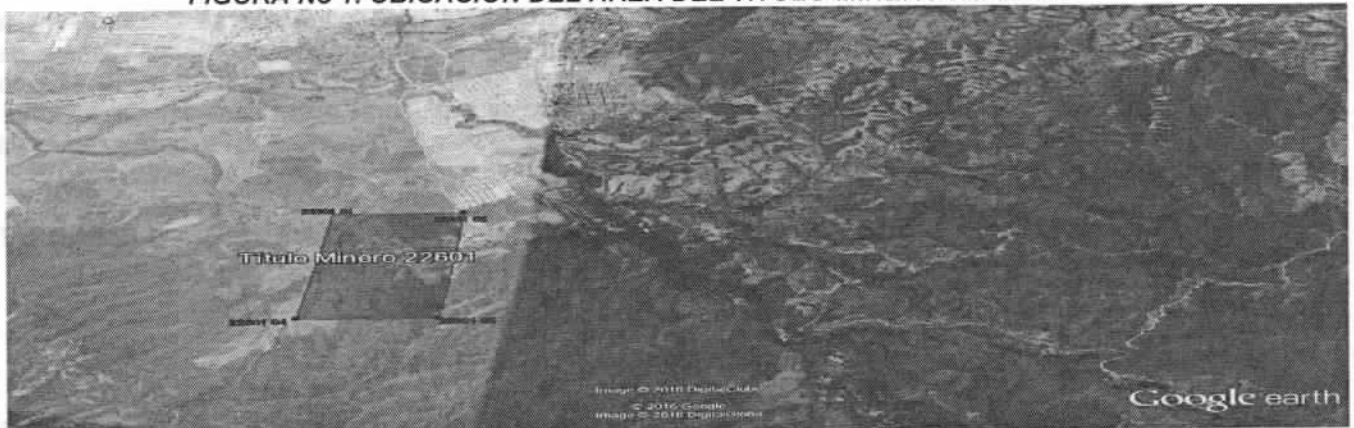
**FIGURA No 1. UBICACIÓN DEL AREA DEL TITULO MINERO No. 22601**

Para llegar al predio se toma por la vía alterna en el sentido Santa Marta a Ciénaga, a los 1.400 metros después de pasar el puente de la vía a Minca, se ingresa por una trocha que se encuentra a la izquierda de la carretera, por la cual se transitan aproximadamente 1.800 metros (pasando por la parte trasera de la urbanización Ciudad Equidad). Una visualización del área del título minero se aprecia en la Figura No. 1.

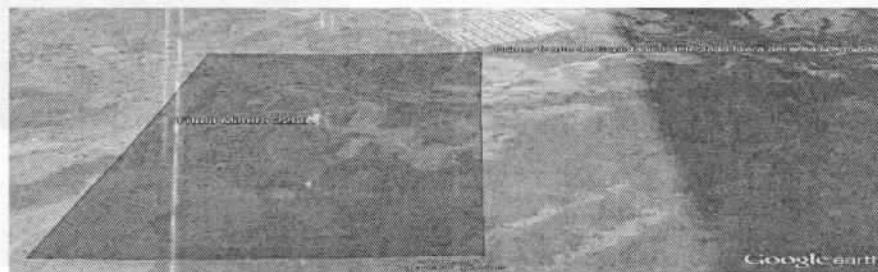
**FIGURA No 2. UBICACIÓN DEL PRIMER FRENTE DE EXPLOTACION DETECTADA FUERA DEL ÁREA LICENCIADA No. 22601**

- Se localiza a unos 350 metros tomando por un sendero que está al frente del contener donde están ubicadas las oficinas de Tritunorte SAS, encontrándose un área intervenida de aproximadamente 7.500 m<sup>2</sup>. En esta área se observan taludes totalmente verticales que oscilan entre 3 y 5 metros aproximadamente, datos que permiten estimar un volumen de material extraído por el orden de 30.000 m<sup>3</sup>.

En la Figura No. 2 se ilustra una imagen de la ubicación del frente descrito.

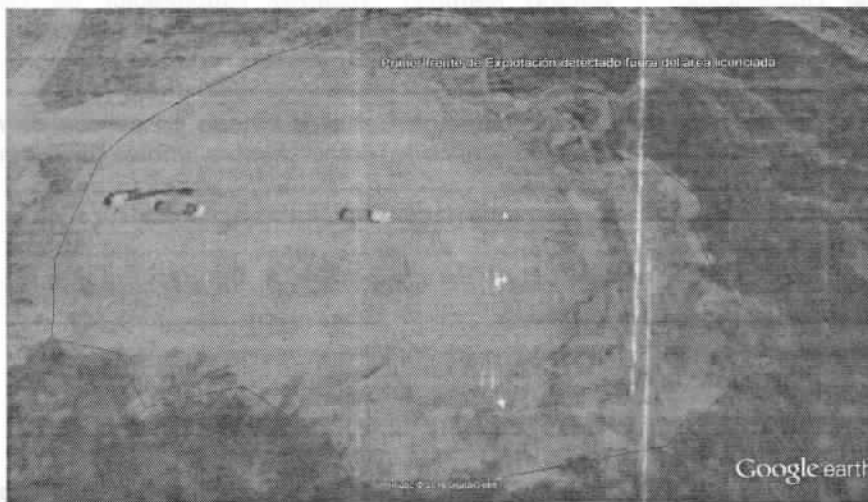
**FIGURA No 3. ACERCAMIENTO DEL PRIMER FRENTE DE EXPLOTACION DETECTADA FUERA DEL ÁREA LICENCIADA No. 22601 (IMAGEN DE MARZO 22 DE 2016)**

Un acercamiento de este frente se ilustra en la Figura No. 3.

Informó el señor Ceballos que él mismo realizó la intervención de esta área para llevar a cabo una nivelación topográfica.

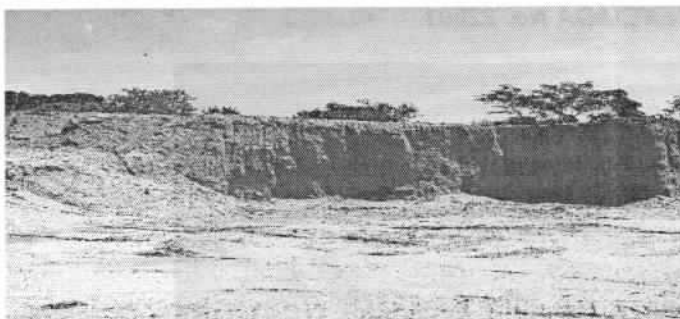
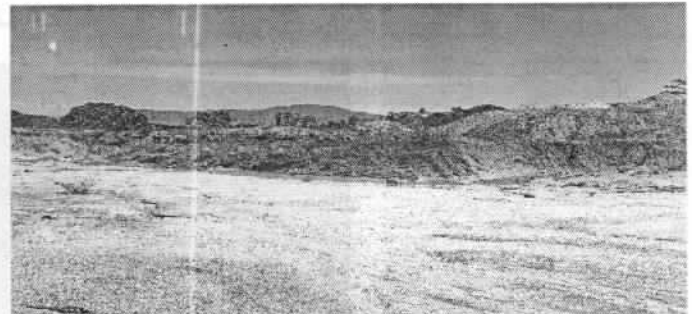
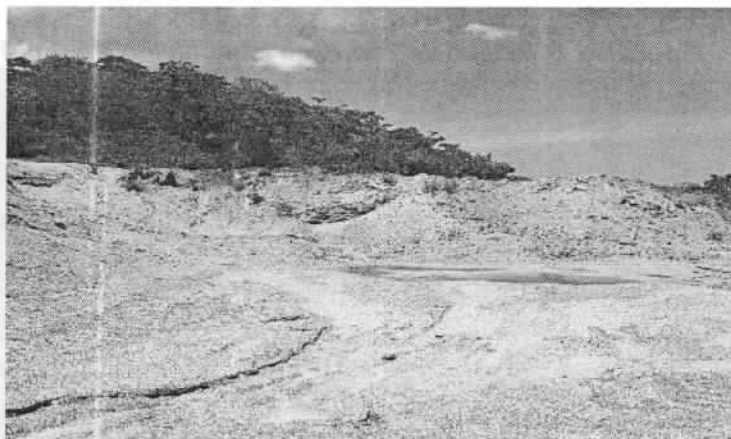
**FIGURA No 4. FOTOGRAFIAS DEL PRIMER FRENTE DE EXPLOTACION DETECTADA FUERA DEL ÁREA LICENCIADA No. 22601 (IMAGEN DE MARZO 22 DE 2016)**

Imágenes fotográficas de lo encontrado en este frente se ilustran a continuación en la Figura No. 4.

- Cambios geomorfológicos, apreciándose taludes que oscilan entre 2 y 5 metros, los cuales presentan altos riesgos de deslizamiento colocando en peligro la vida de los mismos trabajadores.
- Afectaciones al paisaje,
- Inadecuada disposición de residuos ordinarios.
- Generación de material particulado,
- Alteración del suelo y modificación de sus propiedades,

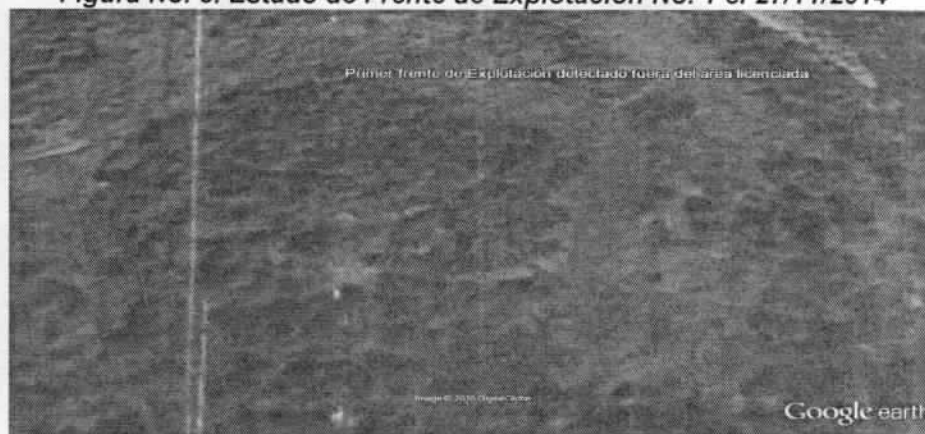
**Figura No. 5. Estado de Frente de Explotación No. 1 el 27/11/2014**

Empleando la herramienta "historial de imágenes" del software Google Earth Pro 7.1.5.1557, se logra determinar que antes de noviembre de 2014, el área se encontraba prácticamente virgen; en febrero de 2015 se aprecia ya la preparación o intervención del sector nor-oriental del área; en mayo de 2015 ya se aprecia una intervención considerable, la cual se extiende hasta la última foto publicada por el software, la cual corresponde a marzo de 2016. Es decir, se puede concluir que la intervención de este frente ocurrió entre abril – mayo de 2015 hasta mediados del 2016.

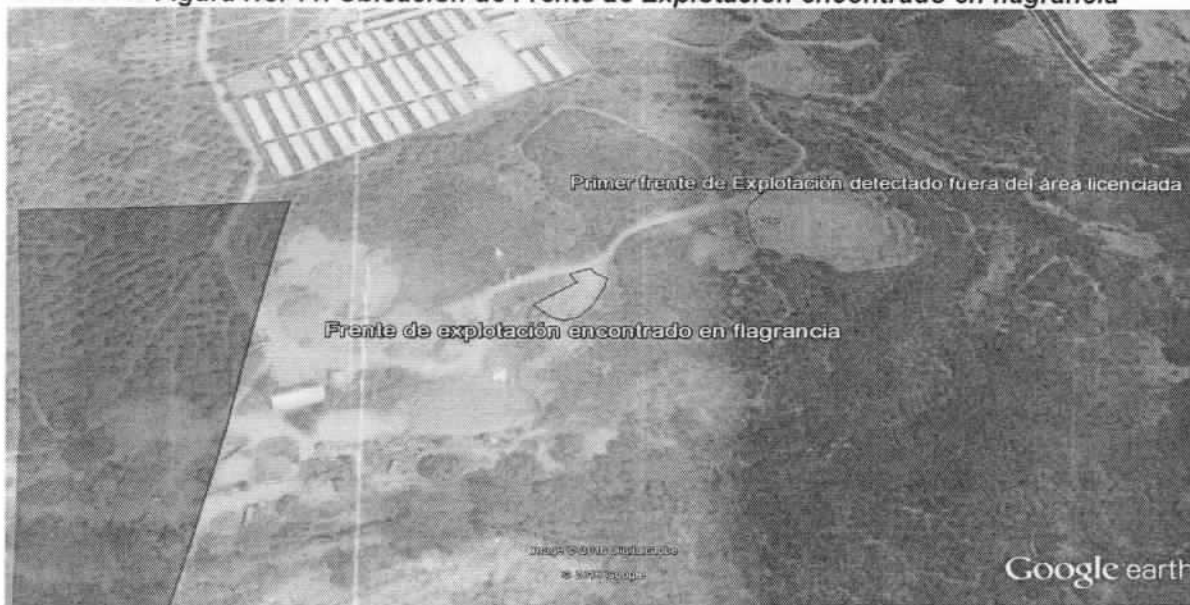
**Figura No. 11. Ubicación de Frente de Explotación encontrado en flagrancia**

En este frente fueron sorprendidos en flagrancia una retroexcavadora y una volqueta, presuntamente operadas por personal de la Constructora Bolívar, las cuales fueron inmovilizadas e incautadas por orden de la Policía Nacional.

- Este frente se localiza entre el contener donde están ubicadas las oficinas de Tritunorte SAS y el primer frente de explotación detectado fuera del área licenciada (Ver Figura No. 11). El área intervenida de este sector es de 900 m<sup>2</sup> observándose taludes totalmente verticales que oscilan entre 3 y 5 metros aproximadamente, datos que permiten estimar un volumen de material extraído por el orden de 3.600 m<sup>3</sup>.
- Por todo lo anterior, Corpamag ordena la suspensión inmediata de la extracción de cualquier tipo de material por fuera del área licenciada.

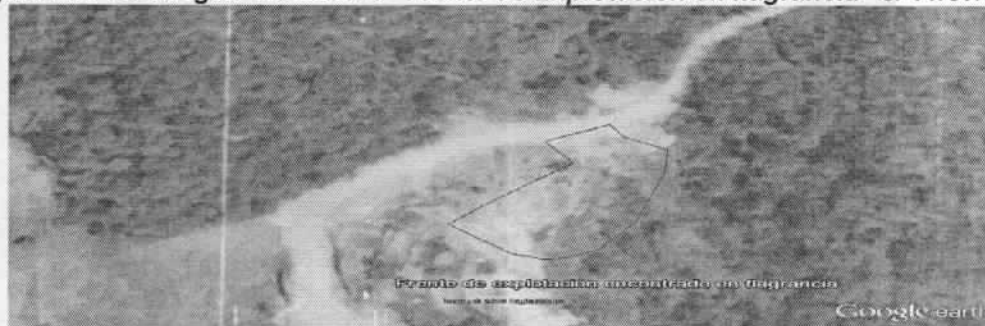
**Figura No. 12. Imagen del Estado "Frente de Explotación en flagrancia" el 11/07/2015**

Al igual que el anterior frente, mediante el uso de la herramienta **"historial de imágenes"** del software Google Earth Pro 7.1.5.1557, se logra determinar que antes de septiembre de 2015, el área no había sido intervenida, apreciándose intervenciones desde esa fecha hasta la actualidad.

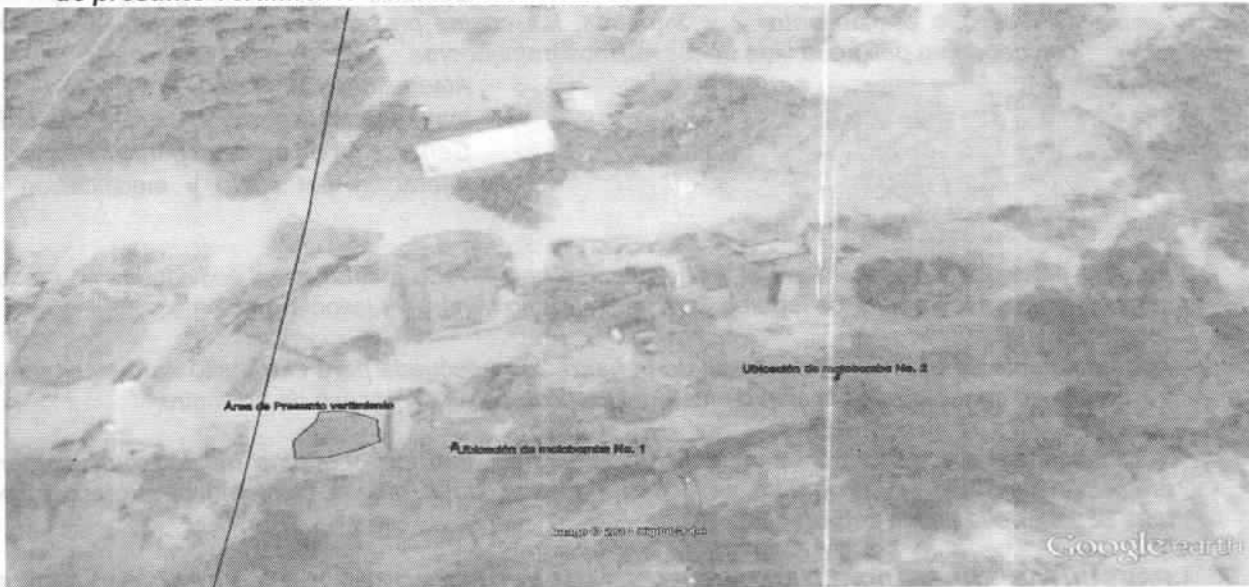
**Figura No. 17. Ubicación de motobombas captando agua presuntamente de manera ilegal y área de presunto vertimiento dentro de actividades de lavado de arena del Título Minero 22601**

superficiales sobre la quebrada Tamacá, mediante el empleo de un sistema integrado por dos (2) motobombas y una tubería de aproximadamente 3 pulgadas. Adicionalmente, se evidenciaron presuntos vertimientos de agua productos de las actividades de lavado de arena descritas.

Los sistemas de motobombas se encontraron en las siguientes coordenadas:

Motobomba No. 1: Latitud 11°11'39.97"N, Longitud: 74° 9'51.12"O.

Motobomba No. 2: Latitud 11°11'40.39"N, Longitud: 74° 9'49.03"O.

Latitud 11°11'40.37"N, Longitud: 74° 9'51.94"O

Lo anterior, se vislumbra en la Figura No. 17.

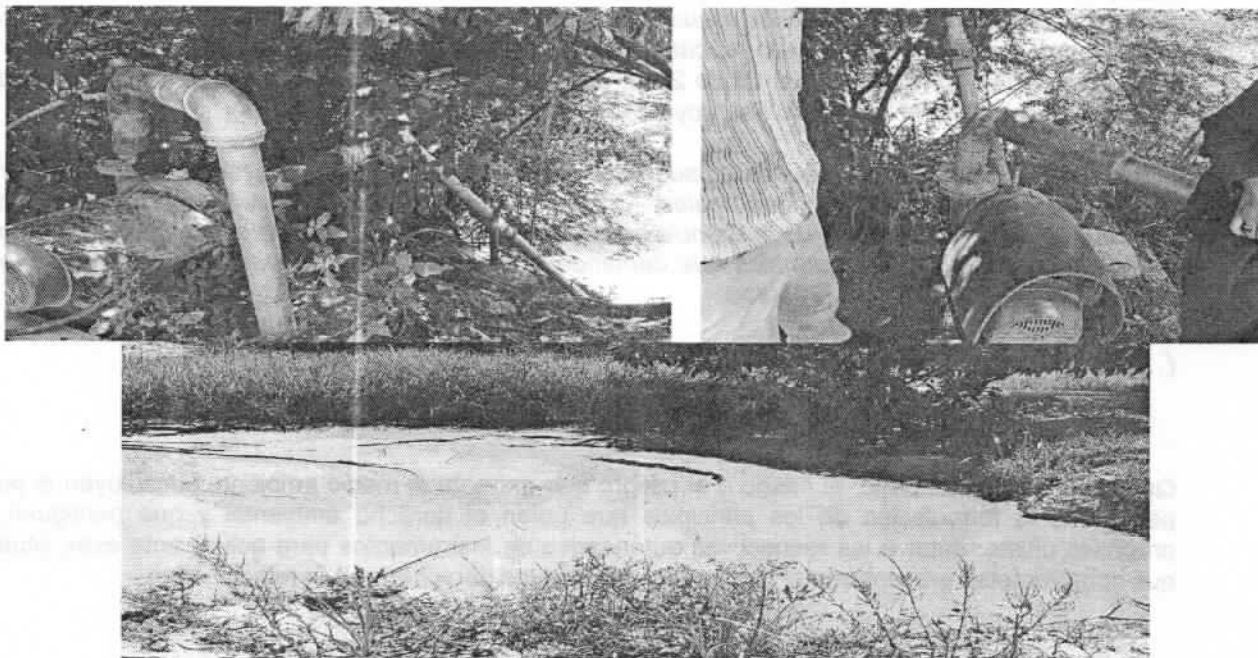
**Figura No. 17. Fotografías de Motobombas captando agua presuntamente de manera ilegal y área que está recibiendo vertimientos de la actividad de lavado de arenas Título Minero 22601**

Fotografías de las motobombas encontradas y del área que está recibiendo presuntamente vertimientos de las actividades de lavado de arena son mostradas en la Figura No 8.

Sobre el particular, cabe anotar que, la licencia ambiental contempla la ocupación de cauce de alguna manera cuando establece que "En ningún momento se debe permitir la estadía prolongada de equipos al interior del cauce.....". Sin embargo, se considera interesante que, el usuario dentro de los trámites que deberá adelantar, solicite la aclaración del otorgamiento de este permiso.
