"POR LA CUAL SE RESUELVE EL RECURSO DE REPOSICIÓN INTERPUESTO POR LA EMPRESA AGROPECUARIA RHC S.A. CONTRA LA RESOLUCIÓN 7134 DE DICIEMBRE 28 DE 2022 QUE DECIDIÓ EL PROCESO SANCIONATORIO Y SE TOMARON OTRAS DETERMINACIONES"

1.3 Generalidades del área inspeccionada

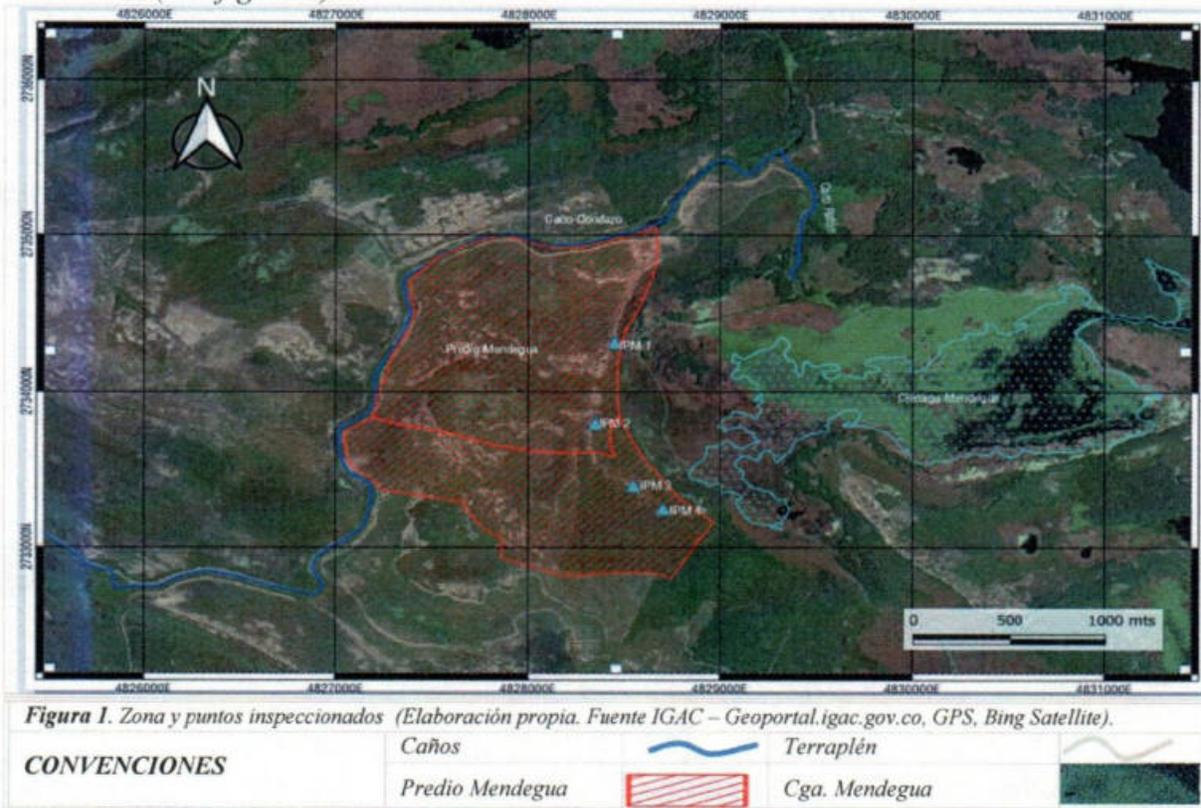
El análisis, la visita de campo y el sobrevuelo se centraron en los linderos del predio "Mendegua", en inmediaciones de sus límites con los cuerpos de agua caño Condazo, Caño Ratón y Ciénaga de Mendegua, además se visitaron los siguientes puntos reseñados en los informes técnicos que dieron fundamento a las actuaciones realizadas por esta Autoridad Ambiental (Ver figura 1):

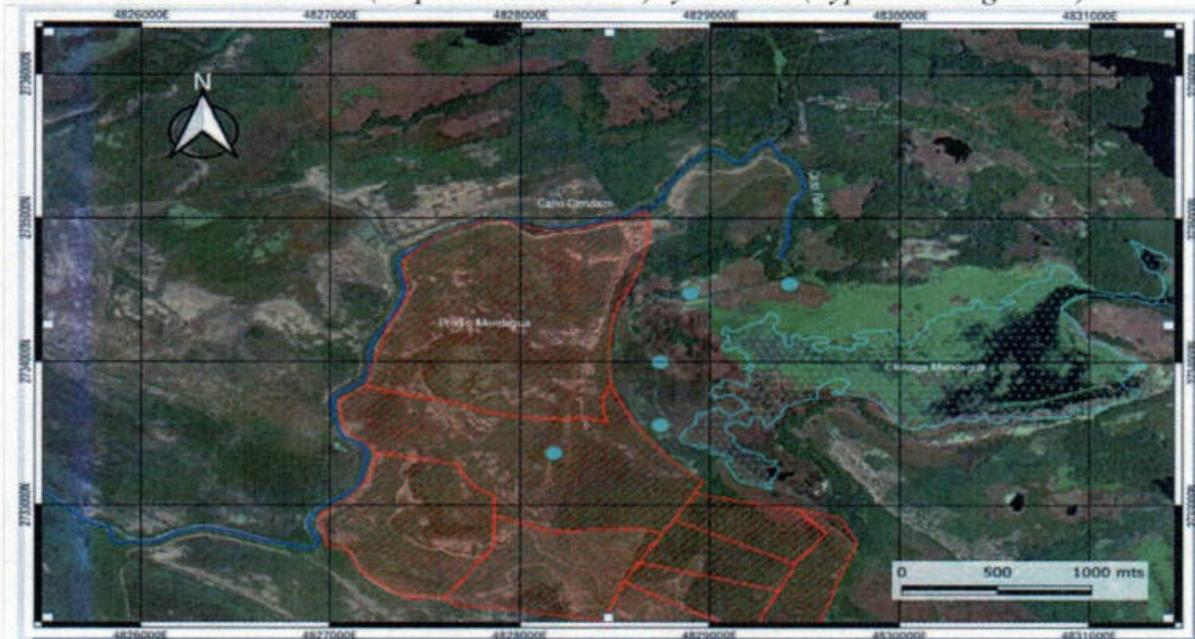
Para la selección de estas ubicaciones se tuvo en cuenta que las zonas fotografiadas estuvieran en áreas de influencia de la ciénaga Mendegua que fueron perturbadas por las actividades de adecuación de tierras y que históricamente hayan registrado la presencia de coberturas vegetales conformadas por manglares o por vegetación asociada a zonas inundables como Palmiche (*Copernicia tectorum*) y la Enea (*Typha domingensis*).

Figura 2. Localización imágenes panorámicas (Elaboración propia. Fuente IGAC – Geoportal.igac.gov.co, GPS, Bing Satellite).

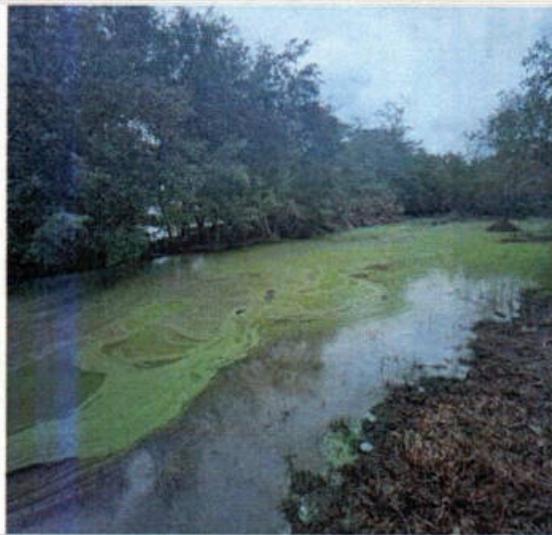
Foto 1. Bosque de manglar poco denso dentro del predio Mendegua
Fecha 13-09-2024.
Tomada desde 10°38'31.40" N – 74°34'02,00" O

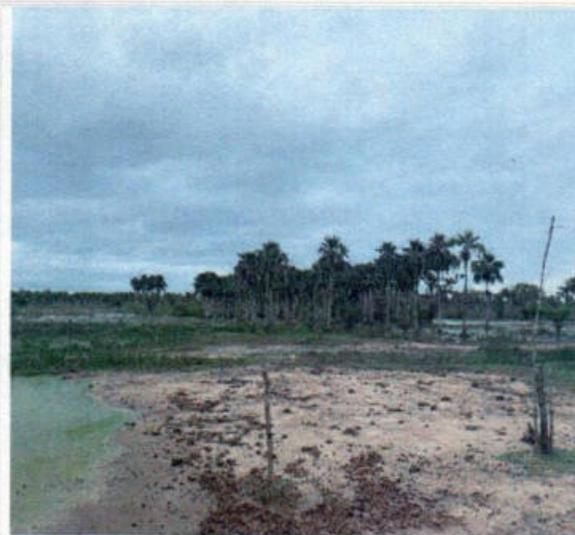
Foto 2. Bosque de playones inundables en inmediaciones del predio Mendegua
Fecha 13-09-2024.
Tomada desde 10°36'17.10" N – 74°33'52,80" O

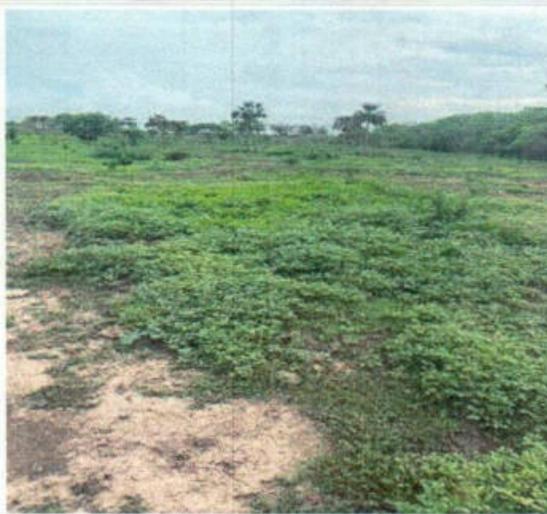
Foto3. Pastos enrastrados dentro del predio Mendegua.
Fecha 13-09-2024.
Tomada desde 10°37'41.80" N – 74°34'18,00" O

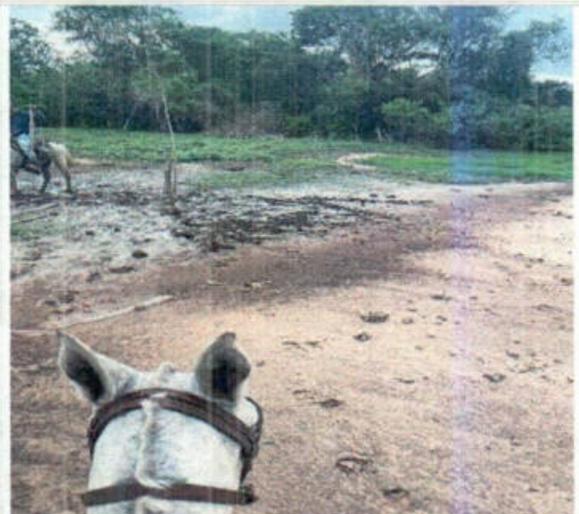
Foto4. Zonas pantanosas y salitrosas dentro del predio Mendegua
Fecha 13-09-2024.
Tomada desde 10°37'41.50" N – 74°34'20,85" O

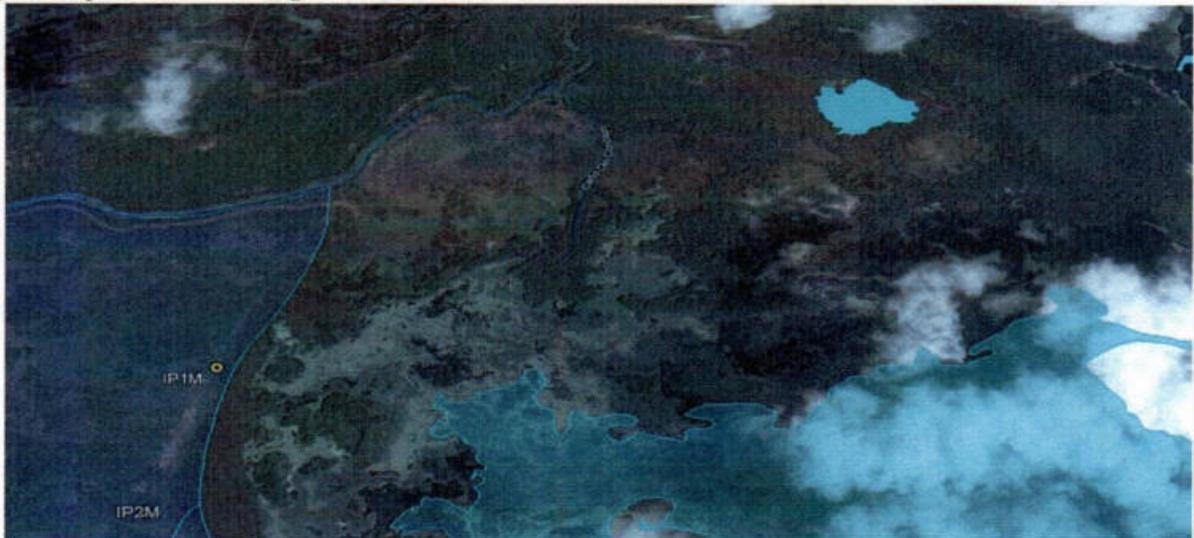
Figura 3. Condiciones del area previa intervención 07-09-2003 (Elaboración propia. Fuente. Google Earth).

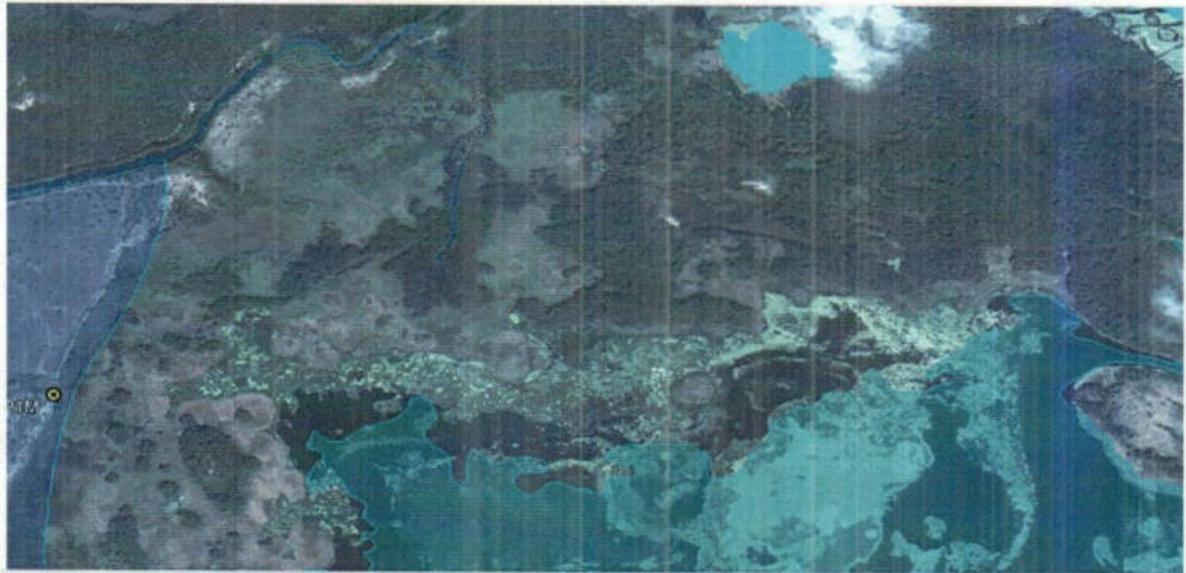
Figura 4. Condiciones del area previa intervención 25-02-2011 (Elaboración propia. Fuente. Google Earth).

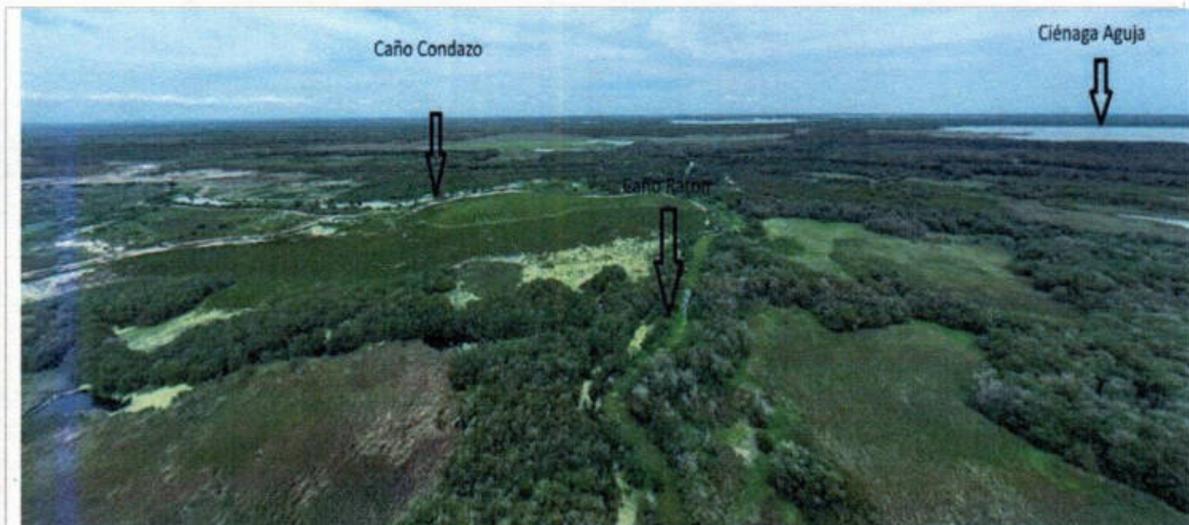
Foto5. Movimiento actual de las aguas superficiales en inmediaciones del predio Mendegua. Se observa al fondo el caño Condazo que corre rumbo suroeste – noreste, a partir de el se deriva el caño Ratón cuyo recorrido se da desde el norte hasta el sur llegando a la ciénaga de Mendegua
Fecha 13-09-2024.
Tomada desde 10°38'35.75"N - 74°33'36.24"O

En la fotografía número 5 se puede observar al fondo el curso del caño Condazo, el cual realiza su recorrido en inmediaciones del predio Mendegua rumbo suroeste – noreste; en cercanías a PNN SFFCGSM se deriva la corriente caño Ratón, la cual fluye en sentido norte – sur por una extensión de aproximadamente un (01) kilómetro hasta desembocar en la ciénaga de Mendegua.

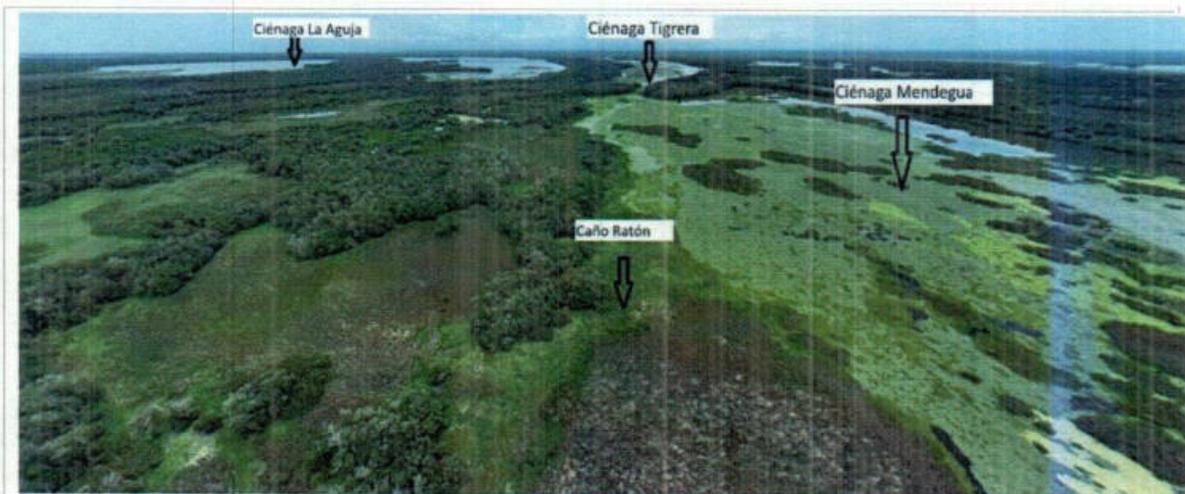
Foto6. Movimiento actual de las aguas superficiales en inmediaciones del predio Mendegua. Se observa al fondo la ciénaga La Aguja que se nutre de los aportes de caudal del caño Condazo y que descarga parte de su volumen a las ciénagas Tigre y esta a Mendegua. Al frente el tributario caño Ratón entrega parte de su caudal a la ciénaga Mendegua.

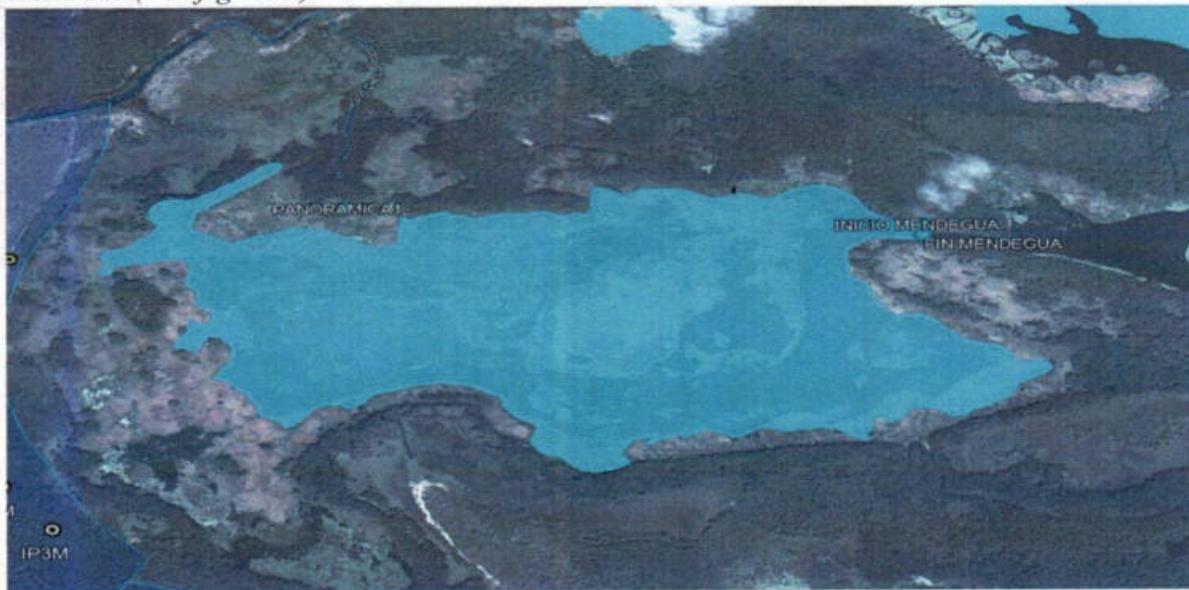
2.2 Deseccación progresiva del humedal objeto de afectación con las conductas investigadas
Entendiendo por *deseccación* la reducción en las superficies inundadas y el cambio en el tipo de cobertura vegetal que se da bajo condiciones de humedad, y por *humedal* objeto de afectación a la *ciénaga de Mendegua*, se procederá a establecer a partir de imágenes satelitales previas a el desarrollo de las intervenciones, cuál era la extensión de este cuerpo de agua. Para ello utilizaremos imágenes del mes de febrero de 2011, fecha en la cual el país se encontraba en temporada seca precedida por una temporada húmeda atípica, con precipitaciones extremas inducidas por el fenómeno de la *niña*. A partir del análisis mediante herramientas SIG se puede obtener que el área del espejo de agua es del orden de 185 hectáreas. (Ver figura 6)

Figura 6. Condiciones del espejo de la *ciénaga Mendegua* previa intervención 25-02-2011 (Elaboración propia. Fuente. Google Earth).

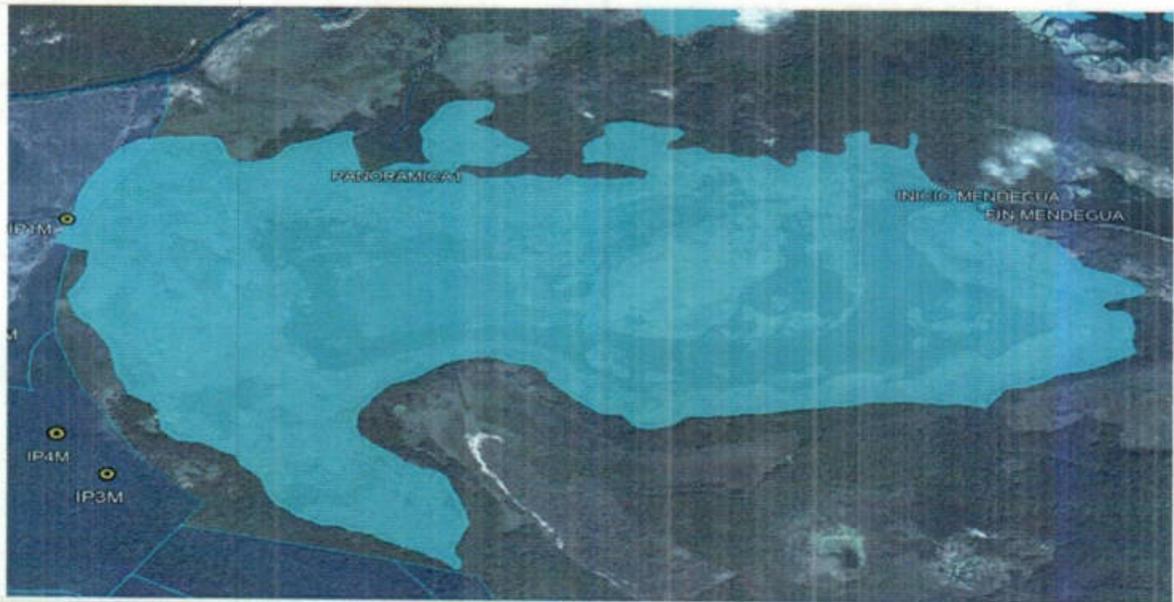
Figura 7. Condiciones del espejo de la ciénaga Mendegua previa intervención 25-02-2011 (Elaboración propia. Fuente. Google Earth).

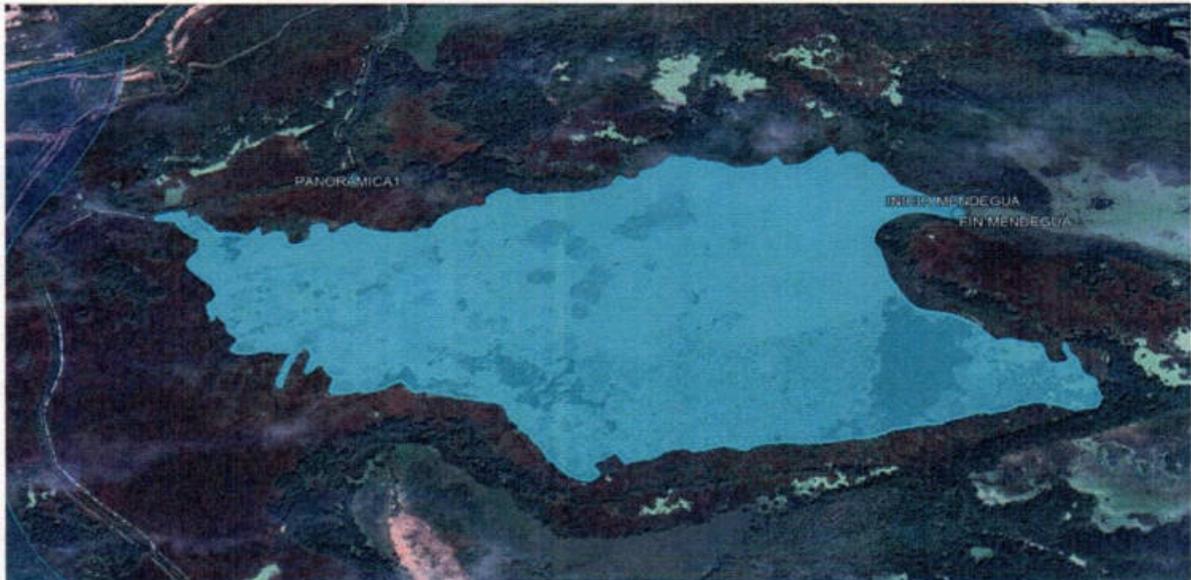
Figura 8. Condiciones actuales del espejo de la ciénaga Mendegua 21-09-2023 (Elaboración propia. Fuente. Google Earth).

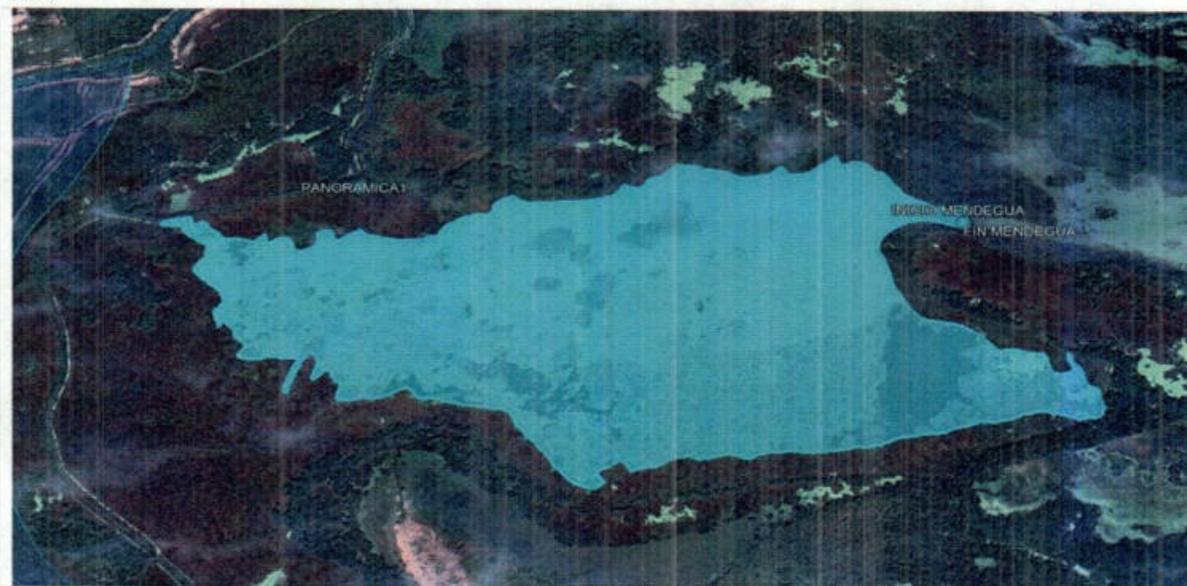
el comportamiento actual de la ciénaga para niveles altos, se observa que como las aguas no pueden ocupar zonas al norte y al oeste que antes anegaban, ahora se acumulan hacia el sur.

Figura 8. Condiciones actuales del espejo de la ciénaga Mendegua 21-09-2023 (Elaboración propia. Fuente. Google Earth).

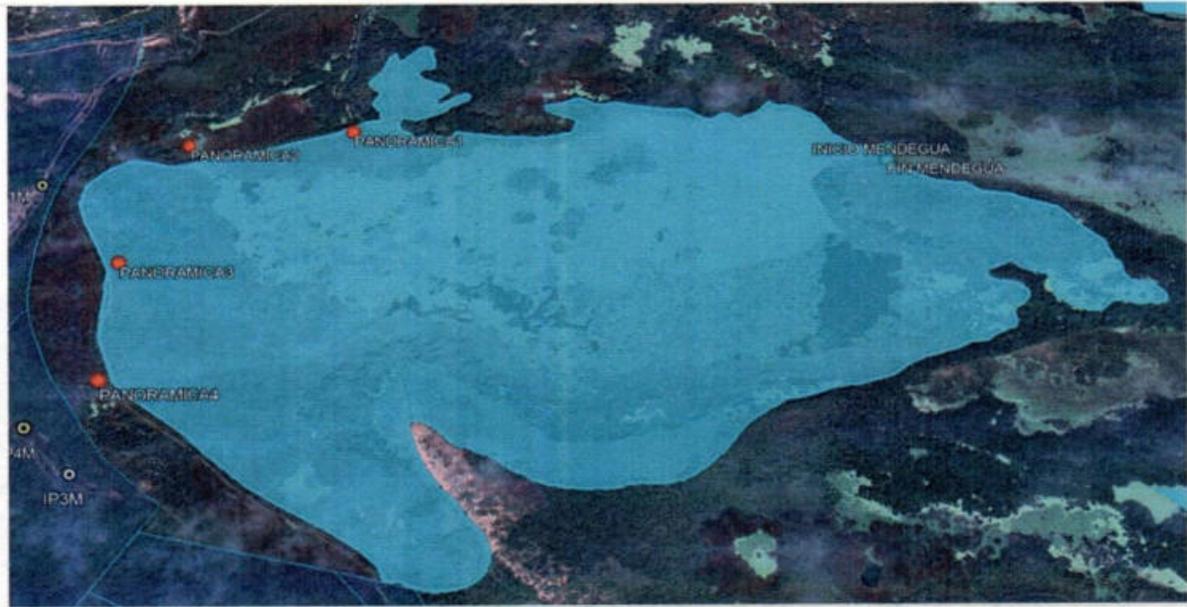
Figura 9. Condiciones actuales del espejo de la ciénaga Mendegua 21-09-2023 (Elaboración propia. Fuente. Google Earth).

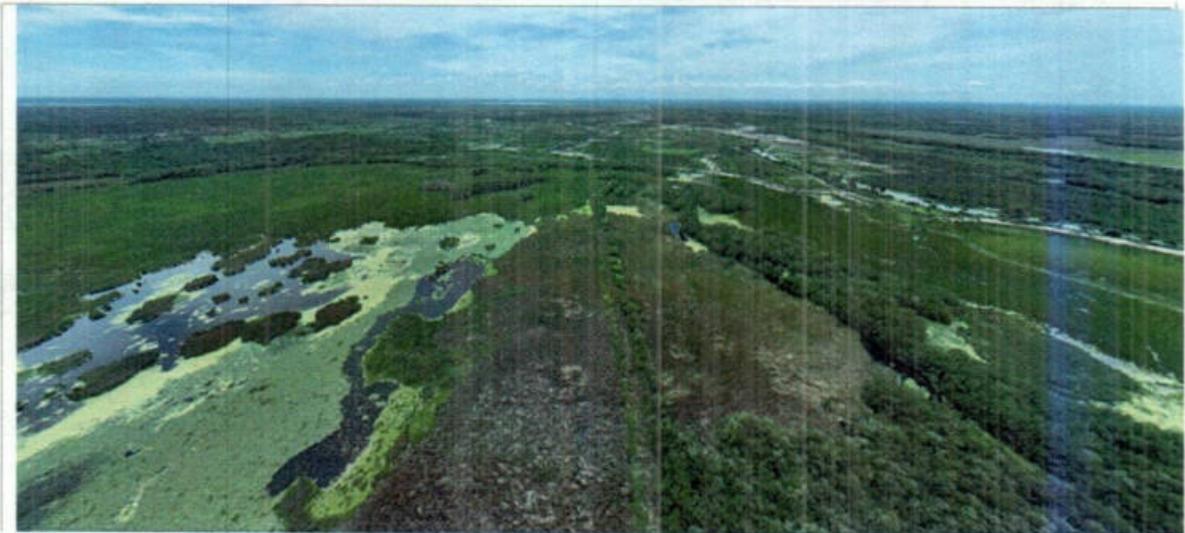
además por las características del terreno que gracias al ser una zona baja y plana con pendientes reducidas facilita la formación de zonas pantanosas en las patas de los terraplenes donde prolifera la vegetación de transición entre las áreas con vegetación herbácea y las zonas con vegetación densa pantanosa. Esta situación se puede ilustrar con las siguientes fotografías

Foto7. Debido a las actuaciones de la Autoridad Ambiental se ha presentado una limitación en el usufructo del predio, de tal forma que las zonas bajo análisis no han sufrido intervención antrópica desde mediados del año 2015 y aún conservan características propias de los ecosistemas de humedales

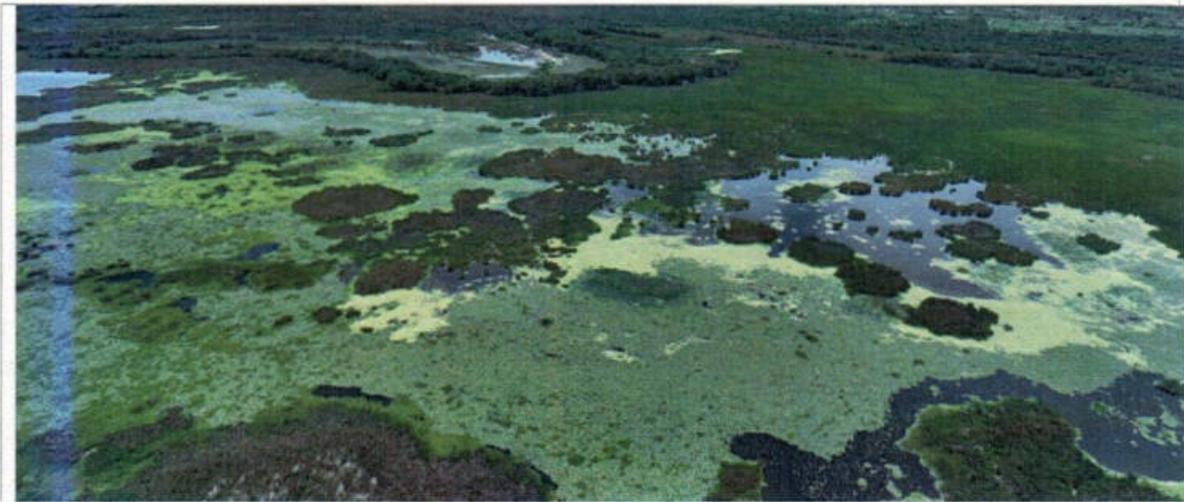
Foto8. Debido a las actuaciones de la Autoridad Ambiental se ha presentado una limitación en el usufructo del predio, de tal forma que las zonas bajo análisis no han sufrido intervención antrópica desde mediados del año 2015 y aún conservan características propias de los ecosistemas de humedales
Fecha 13-09-2024.
Tomada desde 10°38'35.75"N - 74°33'36.24"O

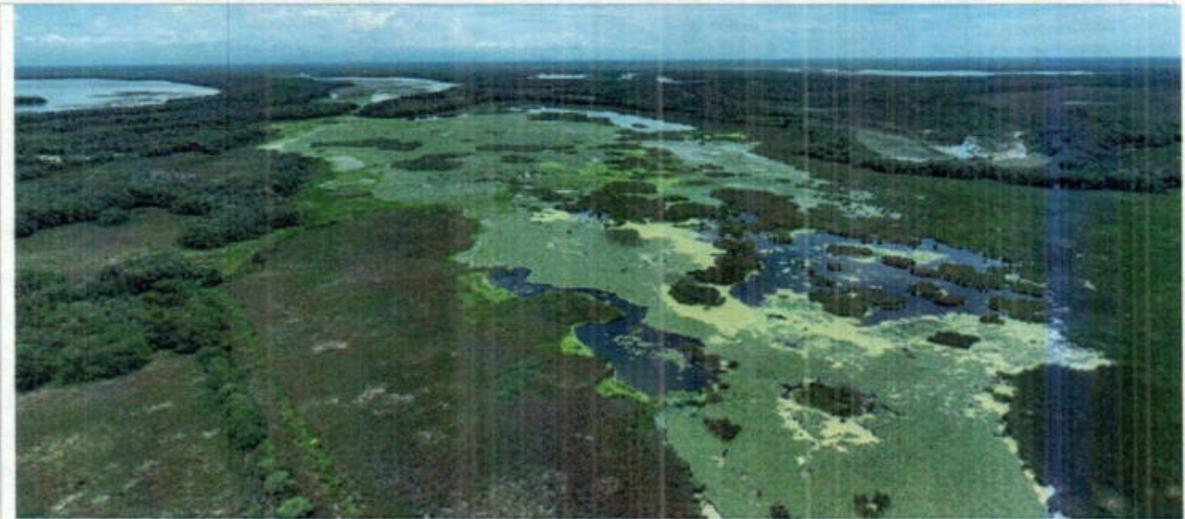
Foto9. Al ser una zona baja y plana con pendientes reducidas facilita la formación de zonas pantanosas en las patas de los terraplenes donde prolifera la vegetación de transición entre las áreas con vegetación herbácea y las zonas con vegetación densa pantanosa

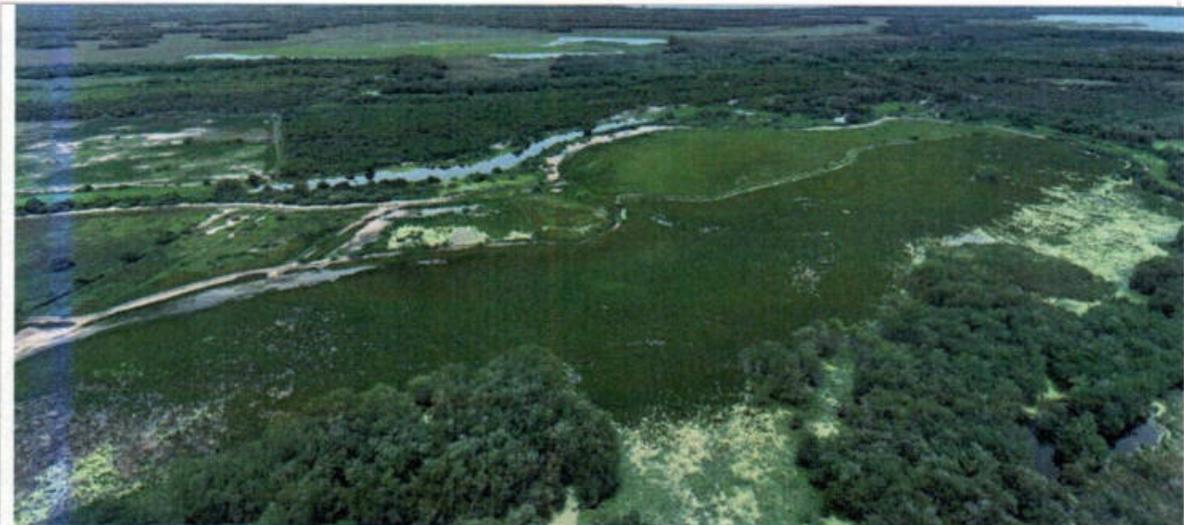
Foto10. Estado actual del lote que había sido descapotado y nivelado para la siembra de cultivo de arroz. Notese que la zona permanece húmeda y la presencia de eneales y manglar
Fecha 13-09-2024.
Tomada desde 10°38'33.58"N - 74°33'53.40"O

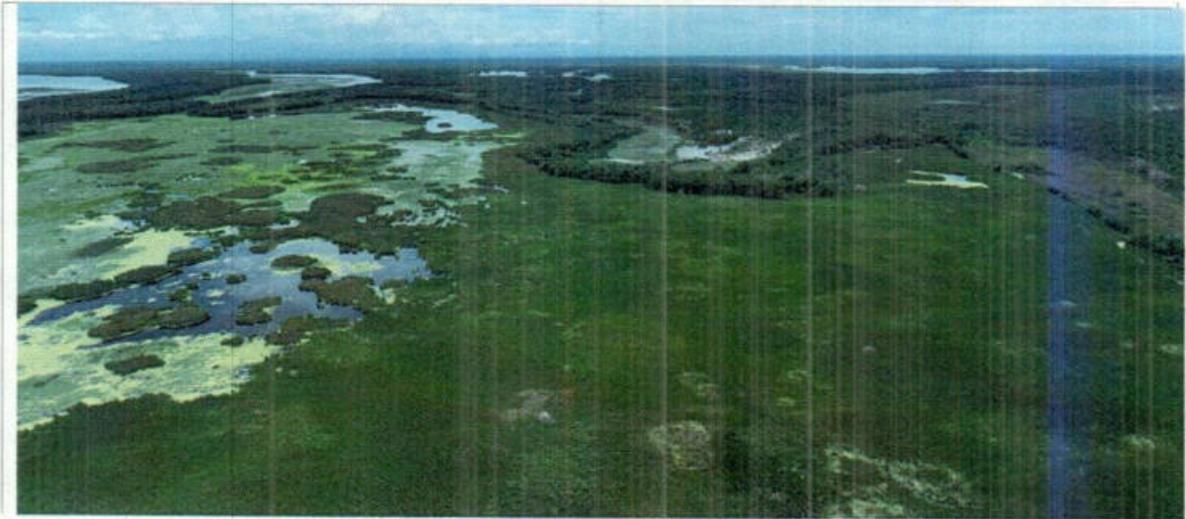
Foto11. Ante la perturbación ocurrida en 2013 y evidenciada en 2015, el medio ha tenido tiempo de adaptarse y los pulsos de agua que antes se decantaban hacia el oeste ahora se acumulan hacia el sur y se conectan con otras zonas pantanosas que antes permanecían aisladas o eran temporales

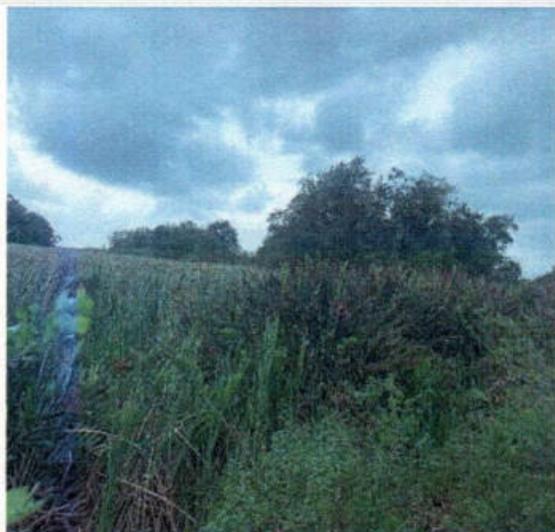
los bosques húmedos conocidos como manglares, localizados en áreas cercanas al predio Mendegua y atribuibles a las perturbaciones generadas por la adecuación de tierras. Esto se debe principalmente a que existen una variedad de factores que pueden incidir en la muerte de este tipo de vegetación por déficit hídrico y aumento en la salinidad de los suelos, entre los que podemos citar el fenómeno del niño, que durante los últimos años ha sido más recurrente trayendo consigo una disminución en la intensidad y frecuencia de las precipitaciones que repercuten en los niveles del río Magdalena y por tanto en el aporte de caudal hacia las ciénagas; y la sedimentación y taponamiento de caños que transportan agua hacia y desde las ciénagas. La inspección obtuvo datos contradictorios evidenciando manglares en buen estado en cercanías de las áreas intervenidas e impactadas por el terraplén y manglares con señales de déficit hídrico en zonas alejadas de este.

Foto1. Bosque de manglar en buen estado dentro del predio Mendegua
Fecha 13-09-2024.
Tomada desde 10°38'31.40" N – 74°34'02,00" O

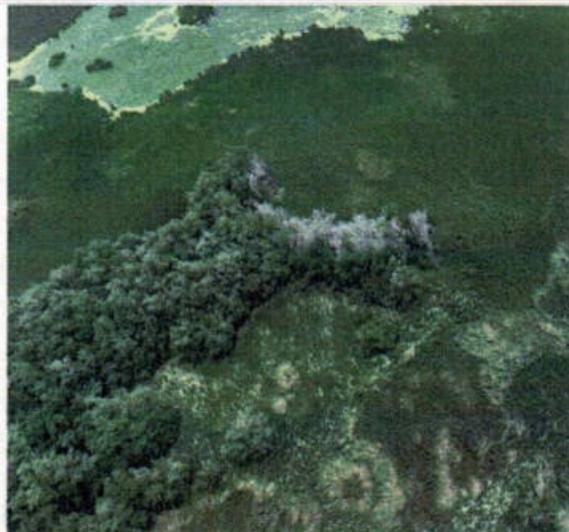
Foto2. Bosque de Manglar con señales de déficit hídrico en cercanías a la cienaga de Mendegua
Fecha 13-09-2024.
Tomada desde 10°38'17.96" N – 74°35'58,54" O
