**“POR MEDIO DE LA CUAL SE IMPONE UNA MEDIDA PREVENTIVA A LOS PREDIOS PARCELA 20 VILLA XIOMARA, PARCELA 21 EL JARDÍN 1, PARCELA 19 LOS HERMANOS BARRIOS Y LA TORMENTA, UBICADOS EN ZONA RURAL DEL MUNICIPIO DE CIÉNAGA, MAGDALENA”**

#### **2.4. Concepto técnico 20260138 del 18 de marzo de 2026**

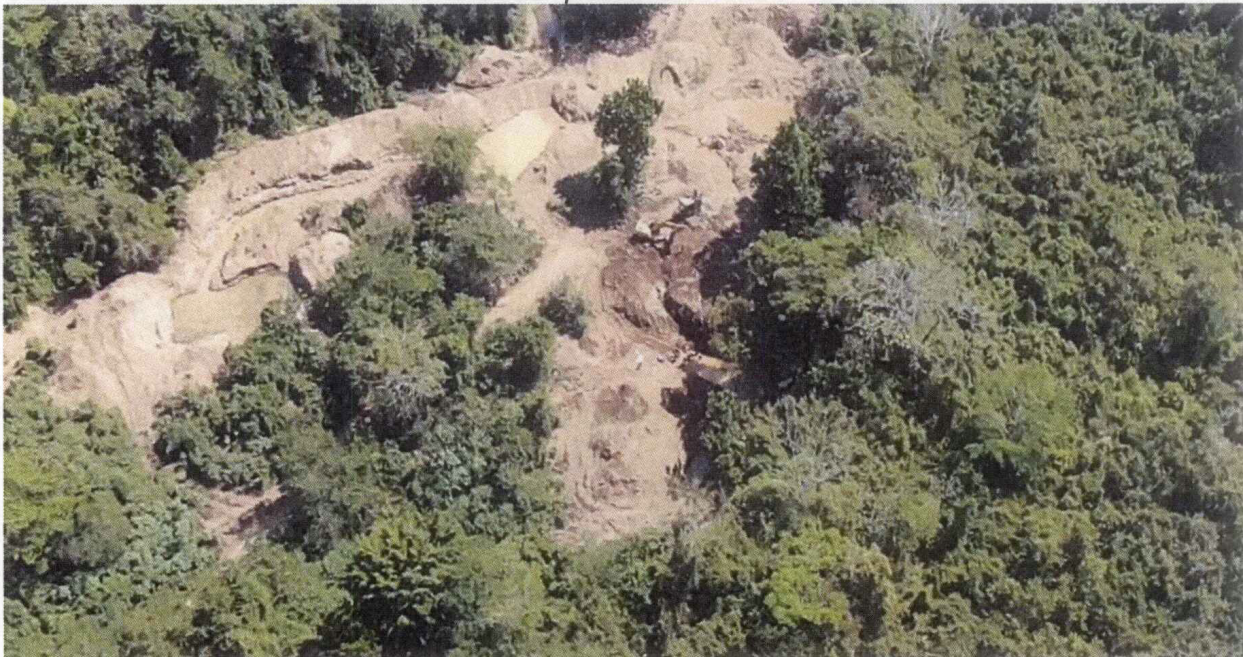
*Foto 02. Video tomado con el Dron - ilustra la retroexcavadora operando y la presencia de personal*

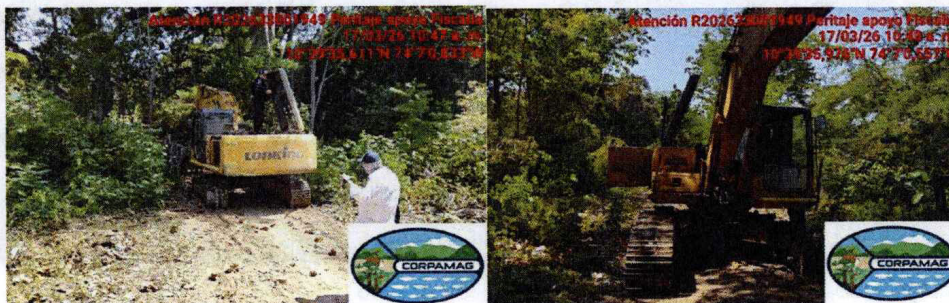
- Una retroexcavadora de orugas marca **Lonking**, referencia **CDM 6225**, de color amarillo y con número de identificación **MC041644**. El equipo presenta una falla crítica en su sistema de desplazamiento, específicamente en la oruga del lado izquierdo, la cual se encuentra desrielada y extendida sobre el terreno, imposibilitando cualquier movimiento autónomo de la maquinaria en el sitio de los hechos.
- Una segunda retroexcavadora de orugas, de color amarillo y marca **Rhino** (referencia visible 210), con el logotipo de la marca claramente legible en el brazo y en el contrapeso trasero.

*Foto 02 y 03. Retroexcavadora de orugas marca Lonking, referencia CDM 6225*

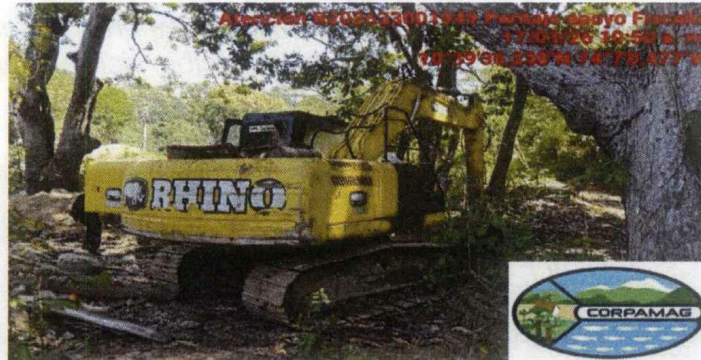
*Retroexcavadora de orugas marca Rhino (referencia visible 210)*

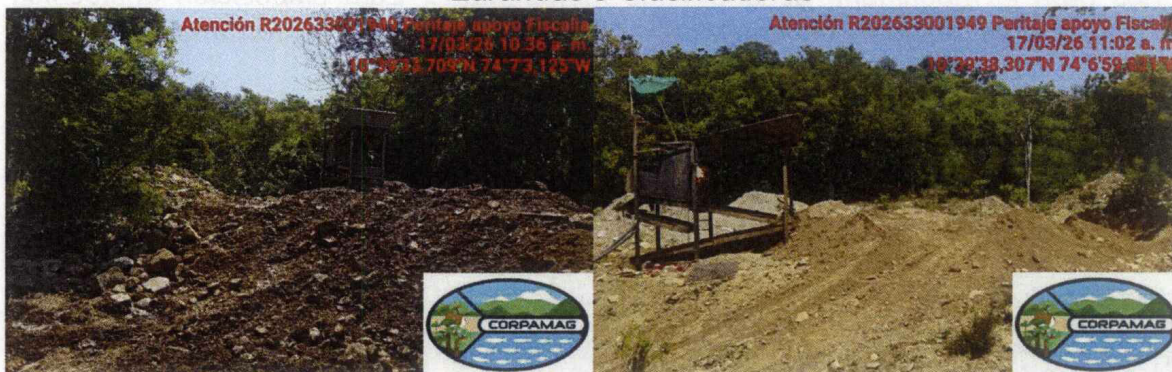
Zarandas o Clasificadoras

**3. Zarandas o clasificadoras de áridos:** Dos estructuras metálicas de fabricación artesanal (zarandas o clasificadoras de áridos) instaladas sobre montículos de material removido. Estas herramientas, compuestas por tolvas y mallas para la separación de sedimentos, carecen de marca, modelo o placa de identificación.

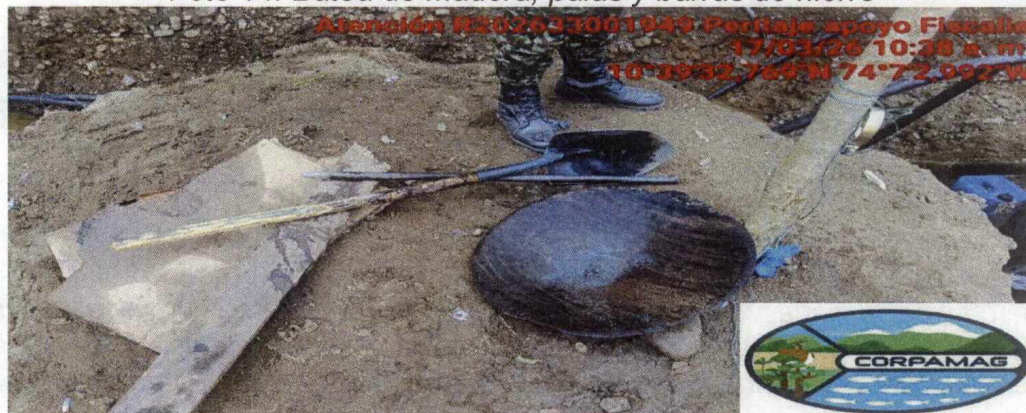
**4. Herramientas de Recuperación y Beneficio Manual:** Adyacente a las zonas de bombeo y clasificación (tolvas/zarandas), se encontraron elementos característicos del beneficio aurífero manual, utilizados para la recuperación gravimétrica final del oro a partir de los sedimentos finos lavados. Entre estos elementos se evidenciaron bateas tradicionales de madera de gran tamaño, palas metálicas, barras de hierro y cajas de herramientas de mecánica. Durante la inspección, no se hallaron evidencias de uso de mercurio (amalgamación) en estos puntos de lavado.

Foto 14. Batea de madera, palas y barras de hierro

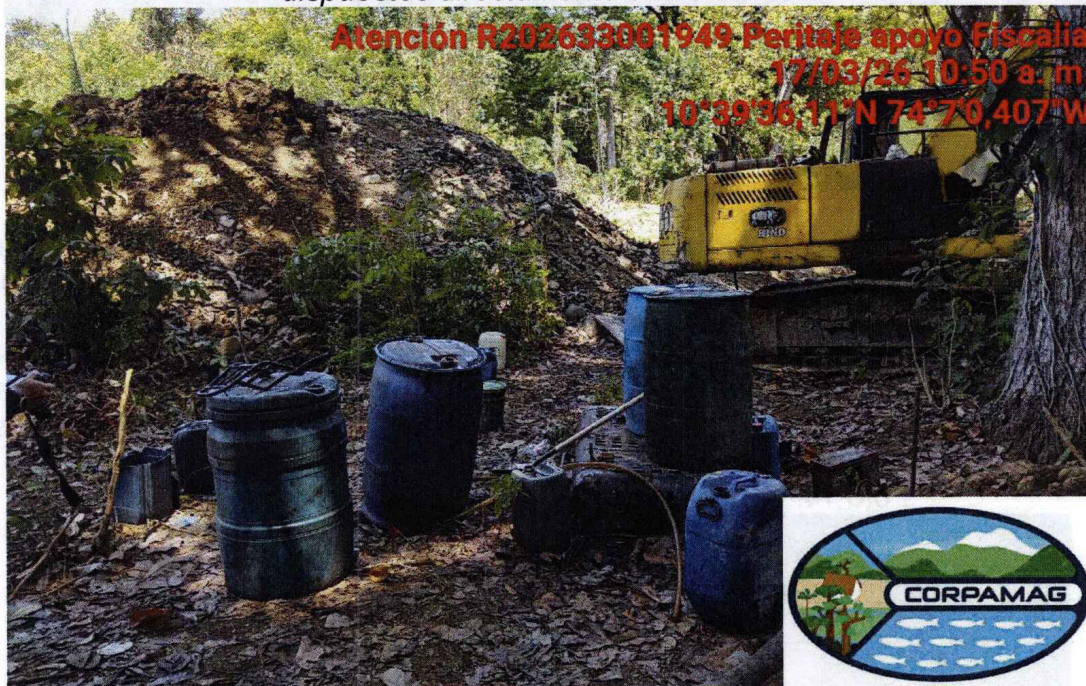
**5. Acopio Inadecuado de Insumos Químicos y Combustibles:** A escasos metros de la operación y sobre el suelo desnudo, se encontró un centro de acopio improvisado compuesto por múltiples canecas plásticas de gran volumen (azules y verdes) y pimpinas. Estos recipientes eran utilizados para almacenar combustibles (diésel), aceites y lubricantes necesarios para la maquinaria pesada y las motobombas. Esta disposición antitécnica genera un inminente riesgo de contaminación química por lixiviación o derrames directos al suelo.

Foto 15. Acopio antitécnico de combustibles y lubricantes (canecas y pimpinas) dispuestos directamente sobre el suelo

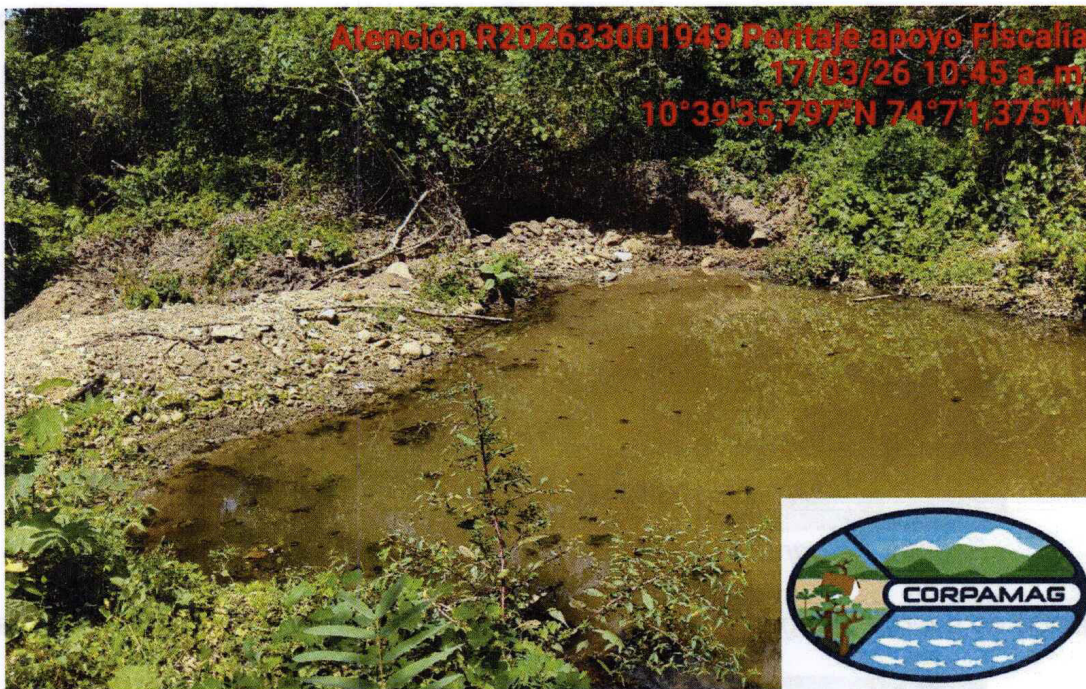
*Espejo de agua con alta turbidez producto de la escorrentía y la intervención con maquinaria pesada.*

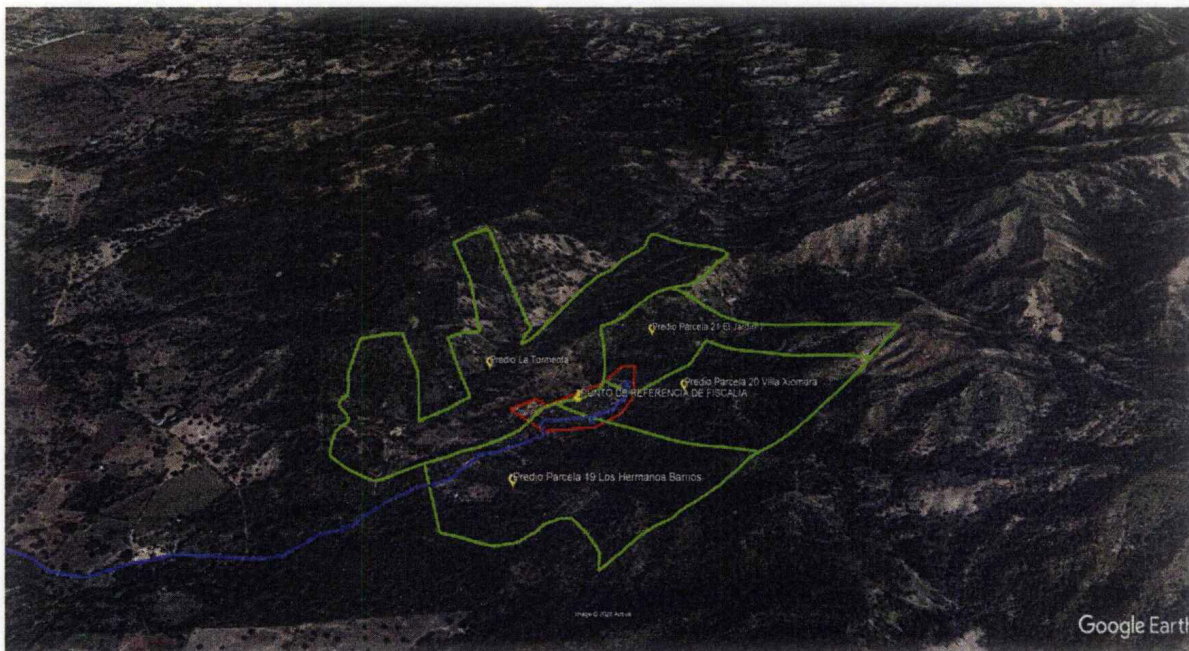
Fuente: Datos de campo y del IGAC aplicados a Google Earth Pro

En la figura anterior, se resaltan:
