RESOLUCIÓN N°
FECHA:

1481
14 MAYO 2021

"POR MEDIO DEL CUAL DECIDE UN PROCESO SANCIONATORIO EN CONTRA DE ANGELA RUEDA ZARATE, SANCIONANDO CON MULTA Y SE TOMAN OTRAS DETERMINACIONES."

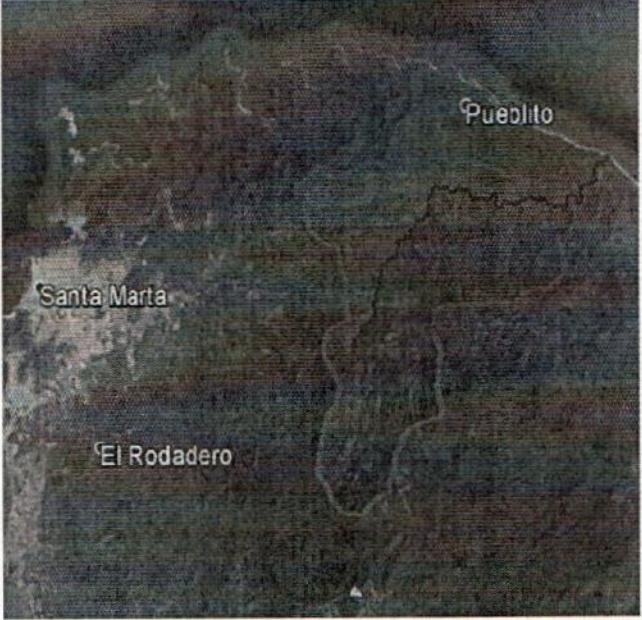
Parámetros morfométricos de la cuenca del río Piedras	
	Parámetro	Valor
Área (km ²)	159.72	
Perímetro (km)	73.14	
Cota mayor cuenca (msnm)	2447	
Cota menor cuenca (msnm)	0	
Cota mayor cauce principal (msnm)	2000	
Cota menor cauce principal (msnm)	0	
Longitud del cauce principal (km)	38.04	
Pendiente del cauce principal (m/m)	0.05	
Pendiente media de la cuenca (%)	36.35	
Altura media cuenca (msnm)	597.32	
Índice de Gravelius (Kc)	1.61	
Factor de forma de Horton (Hf)	0.11	
Densidad de drenaje (Dd) (Km/Km ²)	1.98

La cuenca del río Piedras es relativamente pequeña, con características de relieve que la clasifican como cuenca de montaña, poco alargada y con capacidad de concentrar grandes volúmenes de agua, tiene una red de drenaje intermedia a buena lo cual repercute directamente en mayores crecidas ante eventos de precipitación.¹
