RESOLUCIÓN: 1625-1
DE FECHA: 28 MAYO 2025

"POR MEDIO DE LA CUAL SE IMPONE UNA MEDIDA PREVENTIVA DE SUSPENSION INMEDIATA DE ACTIVIDADES SOBRE UN PREDIO DENOMINADO "HOLANDA", LOCALIZADO EN ZONA RURAL DEL MUNICIPIO DE GUAMAL, MAGDALENA, Y SE TOMAN OTRAS DISPOSICIONES."

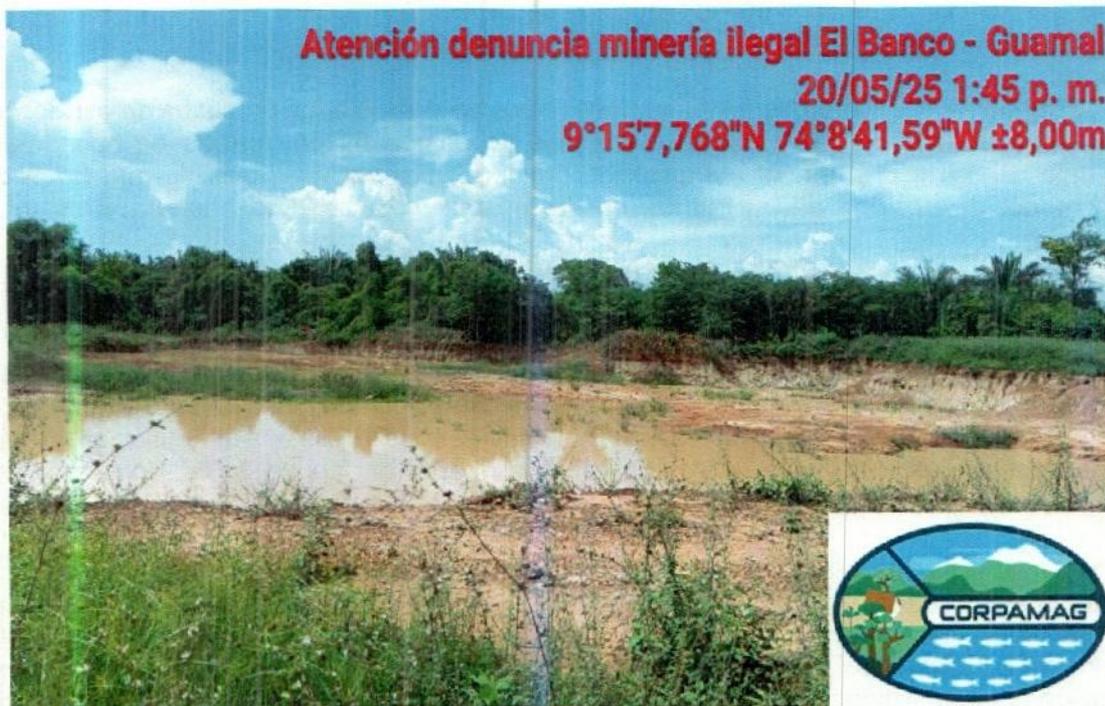
Acumulación de aguas lluvias en socavón generado por actividad minera

En diversos sectores del área intervenida se identificaron cuerpos de agua de pequeña extensión, producto de la acumulación de aguas lluvias en las depresiones y socavones generados por la excavación del terreno. Aunque estas acumulaciones no corresponden a fuentes hídricas naturales ni canalizaciones previas, sí constituyen una alteración al drenaje superficial natural, con posibles efectos sobre la calidad del agua y la hidrodinámica del sector.

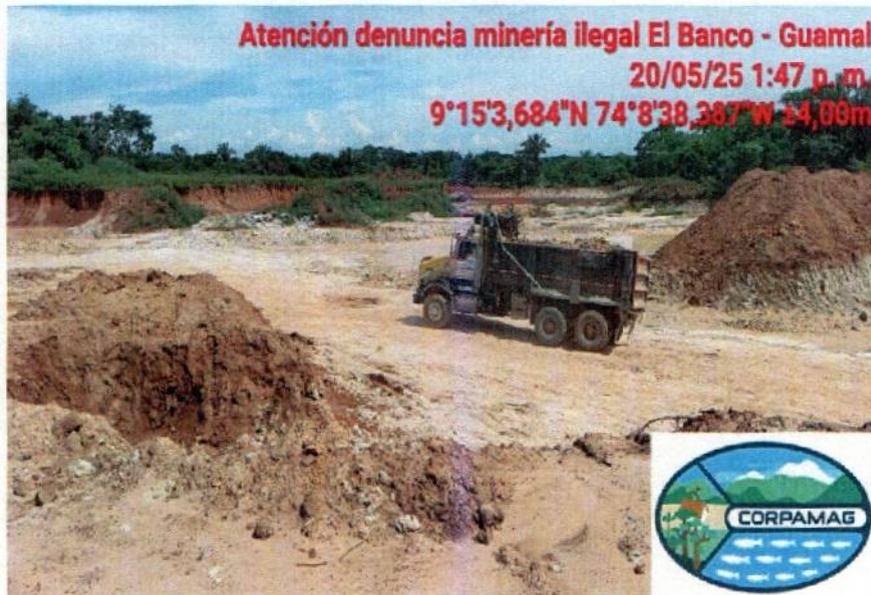
Volqueta en zona de cargue dentro del área de explotación

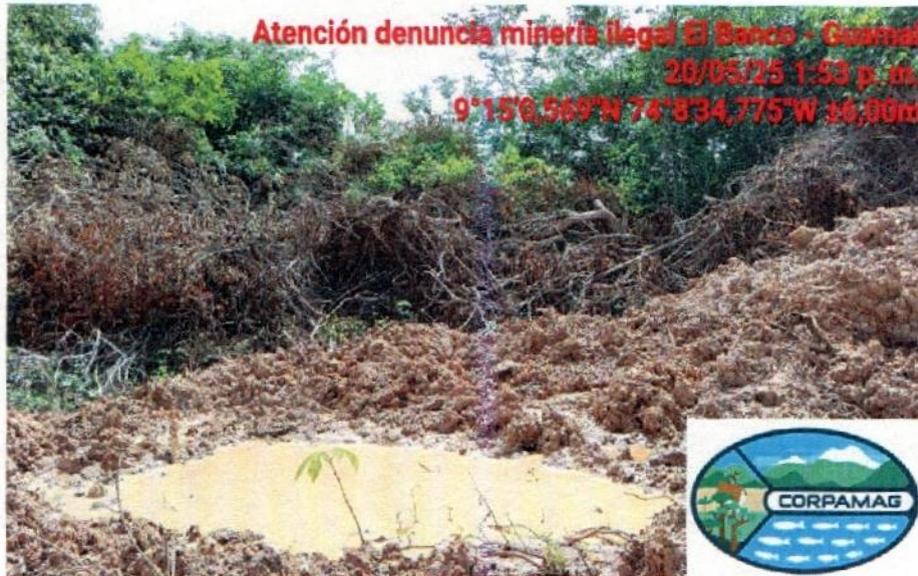
Acumulación de residuos vegetales y alteración del suelo en zona deforestada

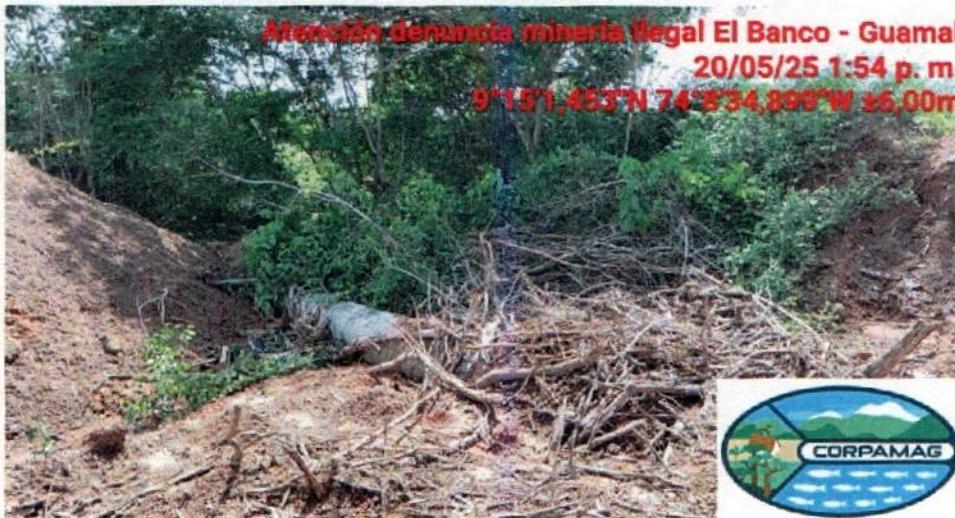
árboles talados y vegetación removida al interior del predio

Se evidenció una remoción extensiva de cobertura vegetal, que incluyó la tala y arrasamiento de especies arbóreas, arbustivas y vegetación secundaria. Esta intervención ha generado la fragmentación del hábitat natural, reduciendo la conectividad ecológica entre los parches de bosque y afectando gravemente la estructura y funcionalidad del ecosistema. No se observó evidencia de reforestación, aislamiento de áreas sensibles, ni implementación de medidas de compensación vegetal.

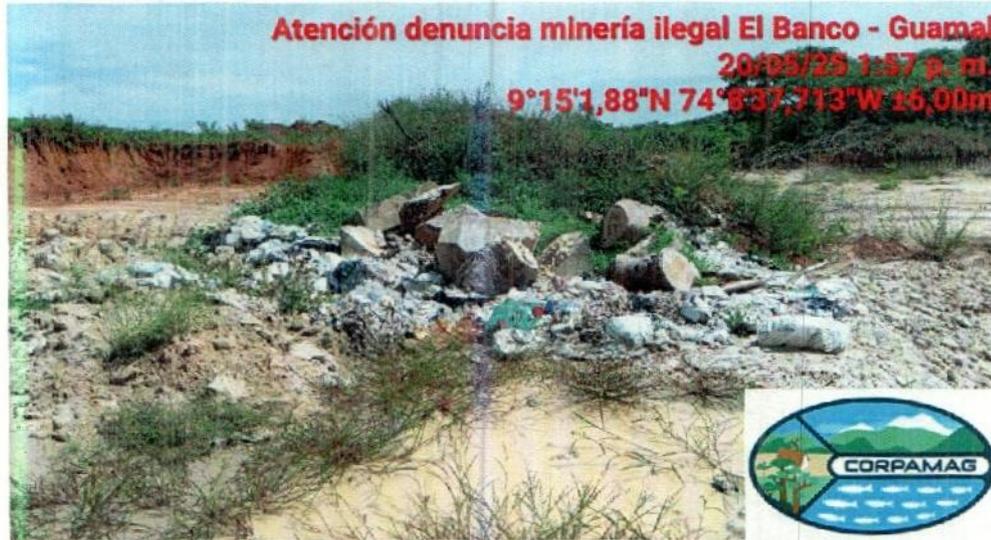
Acumulación de residuos sólidos y madera en área sin manejo ambiental

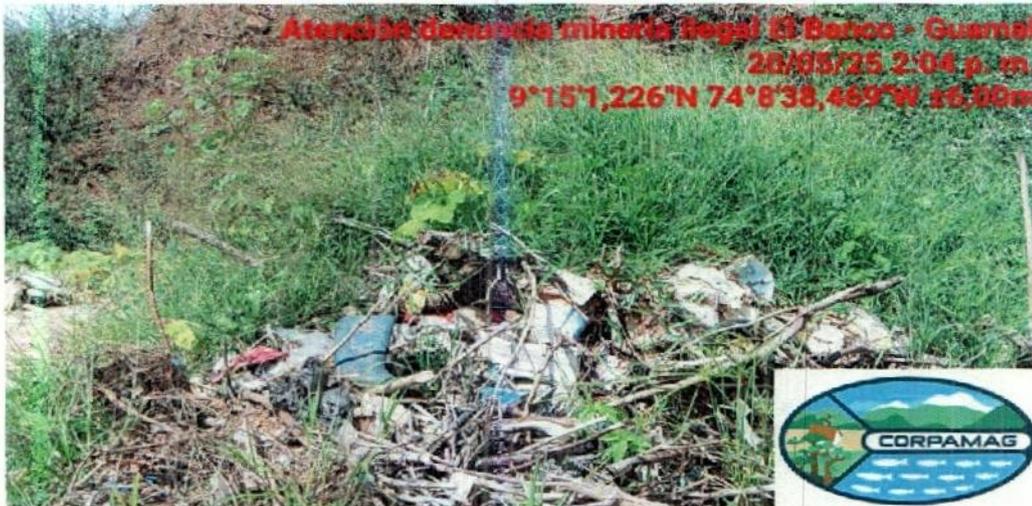
Disposición de residuos sólidos entre vegetación y material vegetal seco

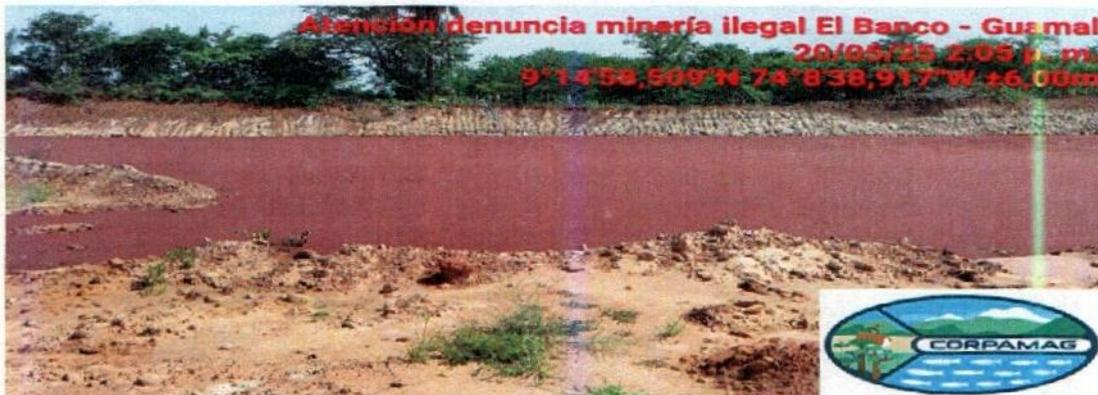
Área de sedimentación con capa superficial seca de tonalidad rojiza (superficie con probable acumulación de sedimentos finos (posiblemente limo o arcilla) que al secarse ha adquirido esa coloración rojiza. Esto puede deberse a la presencia de óxidos de hierro u otros compuestos minerales.

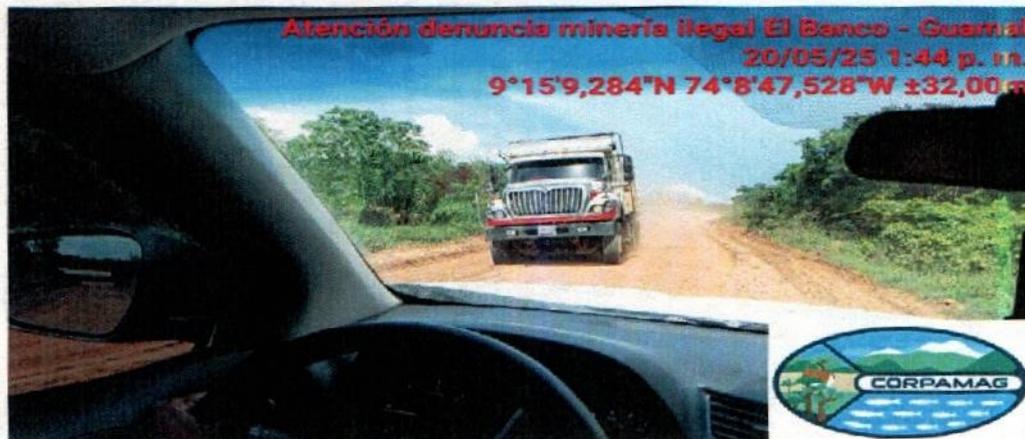
1. VOLQUETA No. 01

Vehículo tipo volqueta marca *International*, con placa SNY-792, observado en tránsito sobre vía destapada adyacente al área intervenida, transportando material presuntamente extraído. Se evidencia la emisión de material particulado por resuspensión de polvo, lo cual representa un impacto sobre la calidad del aire en el área de influencia. Fotografía tomada durante la diligencia de verificación realizada por CORPAMAG el 20 de mayo de 2025 a las 13:44 horas.

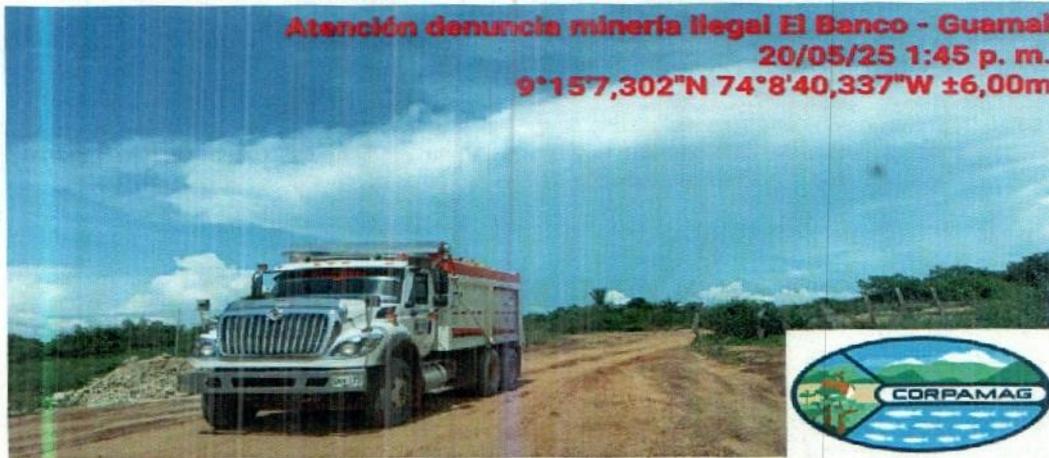
2. VOLQUETA No. 02

Volqueta marca International, color blanco con rojo, observada transportando material de cantera durante la diligencia de verificación adelantada el 20 de mayo de 2025 en el municipio de Guamal. El vehículo se encuentra cargado y circulando por vía destapada, generando emisiones de material particulado. Se identificó la placa SNY-173. Coordenadas geográficas: 9°15'7.302"N, 74°8'40.337"W.

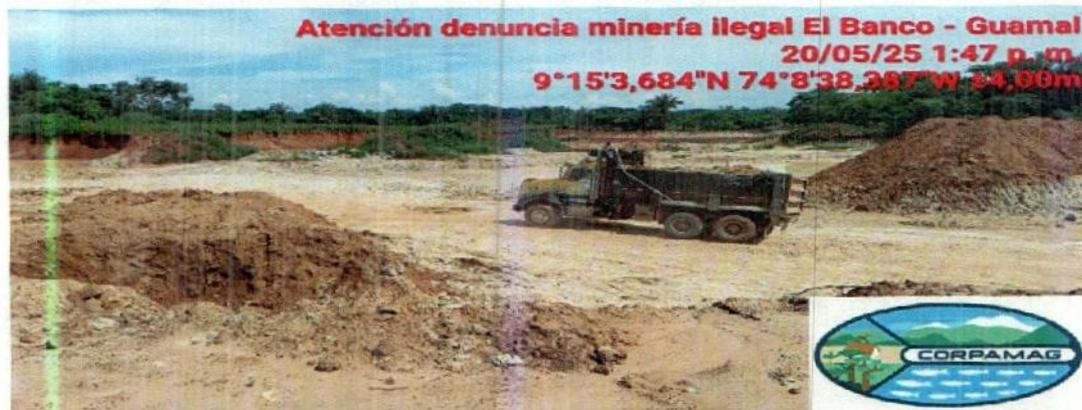
3. VOLQUETA No. 03

Volqueta color amarillo con negro, observada al interior del área intervenida en labores de acarreo de material extraído (Placa SXY-438). El vehículo se encontraba detenido en zona de acopio de producto, rodeado de grandes montículos de material removido. La diligencia

se realizó el 20 de mayo de 2025 en el municipio de Guamal, Magdalena. Coordenadas geográficas: 9°15'3,684"N, 74°8'38,387"W.

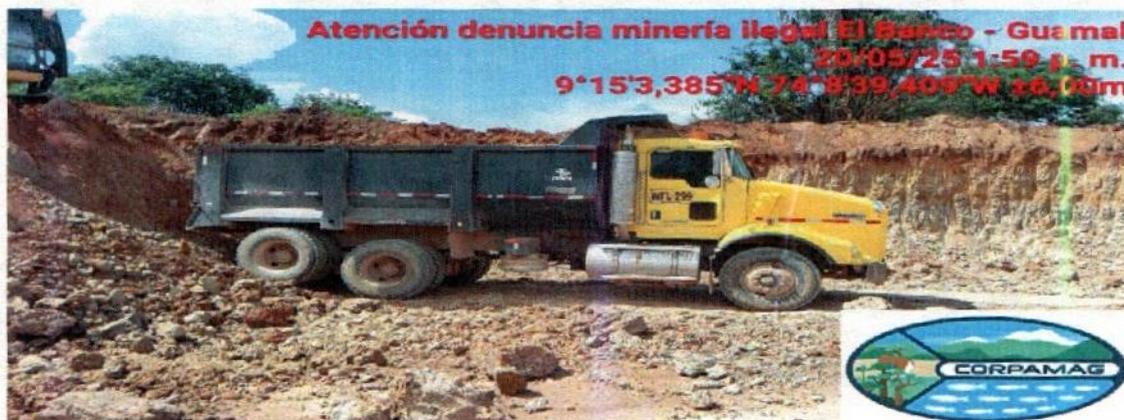
4. VOLQUETA No. 04

Volqueta color amarillo con tolva negra, placa WFL-299, observada en el frente de explotación del proyecto minero informal. El vehículo se encontraba detenido sobre terreno removido, mientras se realizaban labores de cargue con maquinaria amarilla. Imagen captada el 20 de mayo de 2025 en jurisdicción del municipio de Guamal, Magdalena. Coordenadas geográficas: 9°15'3,385"N, 74°8'39,409"W.

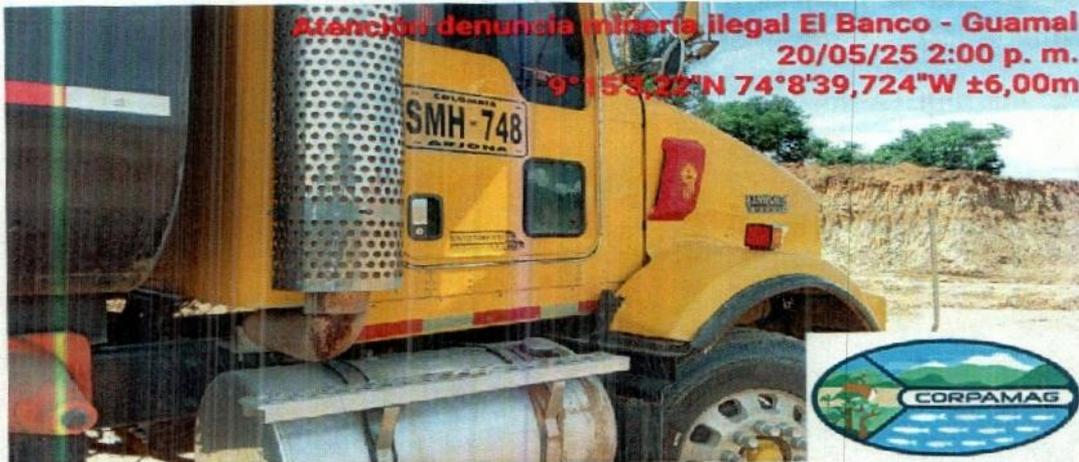
5. VOLQUETA No. 05

Volqueta tipo Kenworth, color amarillo, identificada con placa SMH-748 del municipio de Arjona. El vehículo se encontraba en operación dentro del área intervenida, asociada a actividades extractivas informales. En la imagen se aprecia parte del sistema de escape, la cabina y el tanque de combustible. Fotografía tomada el 20 de mayo de 2025. Coordenadas geográficas: 9°15'3,22"N, 74°8'39,724"W.

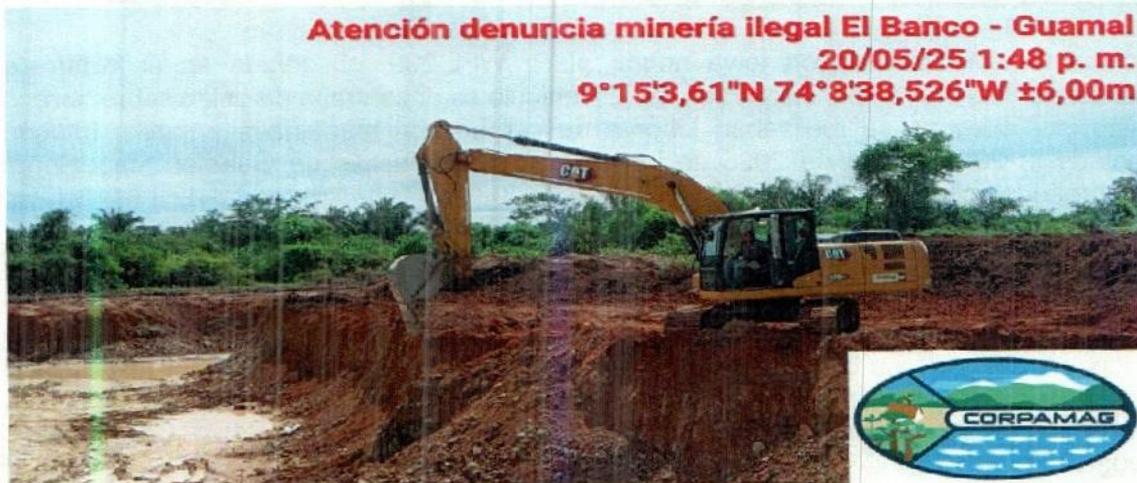
6. RETROEXCAVADORA No. 01

Retroexcavadora hidráulica sobre orugas, marca Caterpillar, modelo 320 GC, observada en operación durante la diligencia de verificación. La máquina, de gran tamaño y color amarillo característico, está equipada con brazo articulado y cuchara metálica para labores de remoción de material en proyectos de excavación a cielo abierto. En el costado se identifica el proveedor GECOLSA. Su uso se asocia comúnmente a actividades extractivas de gran escala.
