1700-37

**"POR LA CUAL SE DECIDE UNA INVESTIGACIÓN SANCIONATORIA EN CONTRA DE PROACTIVA SANTA MARTA S.A. E.S.P. VEOLIA Y SE TOMAN OTRAS DETERMINACIONES. EXP. SAN 18 - 5246"**

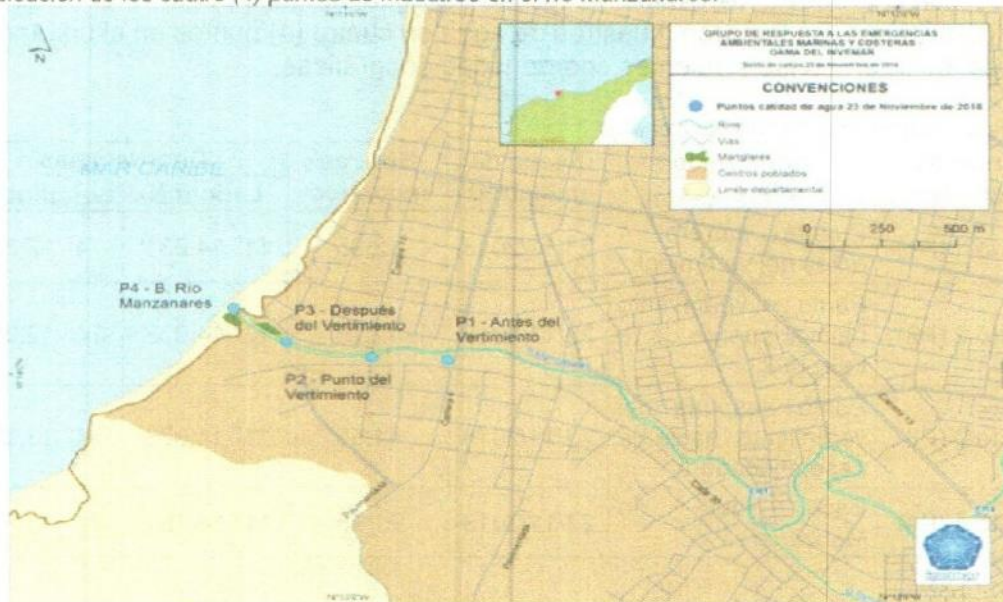
Tabla 2. Ubicación de los cuatro (4) puntos de muestreo en el río Manzanares.

En cada punto de muestreo, se midieron variables in situ, temperatura, salinidad, pH y oxígeno disuelto, se recolectaron muestras de agua para análisis fisicoquímicos (nutrientes inorgánicos disueltos y demanda bioquímica de oxígeno – DBO5) y microbiológicos (coliformes totales – CTT y coliformes termotolerantes – CTE). Las metodologías empleadas para la recolección y procesamiento de las muestras se detallan en el expediente SAN18-5246.

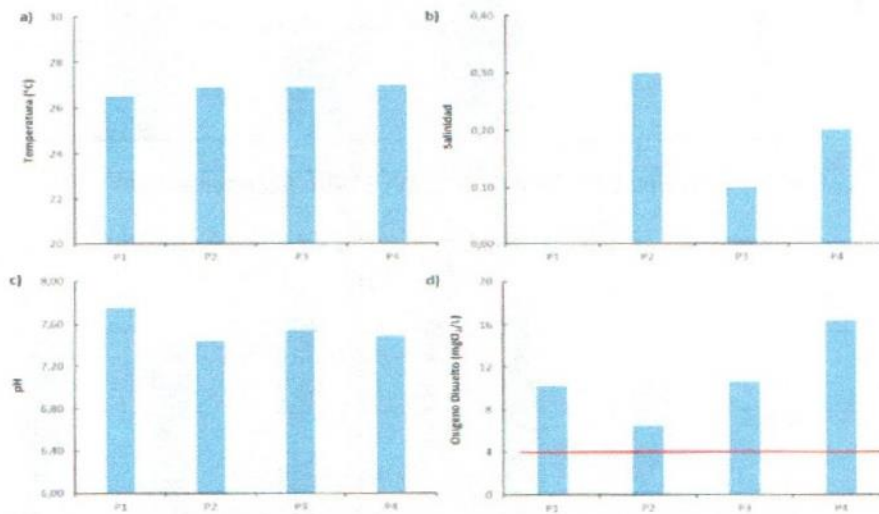
Tabla 3. Resultados de las mediciones de a) temperatura, b) salinidad, c) pH y d) oxígeno disuelto en el río Manzanares. 23-11-2018

Las siguientes figuras muestran los resultados obtenidos de la toma de las muestras en el río Manzanares el día 23 de noviembre de 2018.

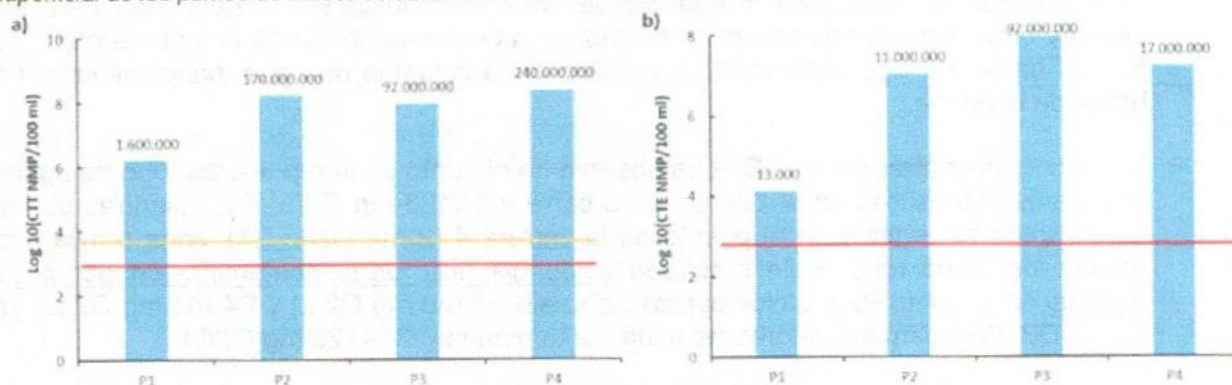
Tabla 6. Logaritmo base 10 de las concentraciones de a) coliformes totales y b) coliformes termotolerantes en el agua superficial de los puntos de muestreo ubicados en el río Manzanares.

- Los resultados evidencian un deterioro progresivo de la calidad del agua del río Manzanares, en términos fisicoquímicos y microbiológicos, ocasionada por el vertimiento directo de aguas residuales domésticas.
- Las altas concentraciones de amonio, ortofosfatos, DBO5, Coliformes totales y termotolerantes en los puntos P2, P3 y P4 con respecto al P1 (antes del lugar de la ruptura de la tubería de aguas residuales domésticas), ocasionaron el deterioro de la calidad del agua del río, representando un riesgo para la fauna acuática, principalmente por la elevada carga de materia orgánica en descomposición, la cual aumenta la productividad biológica del sistema y en horas nocturnas pueden generar
