Asunto: Comunicación del Concepto Técnico No. 20260574 del 11 de agosto de 2026. Radicado No. **R202684006910.**

20260574

REF: Respuesta al Auto No. 1287 de 2026 - Por medio del cual se ordena una visita de inspección ocular.

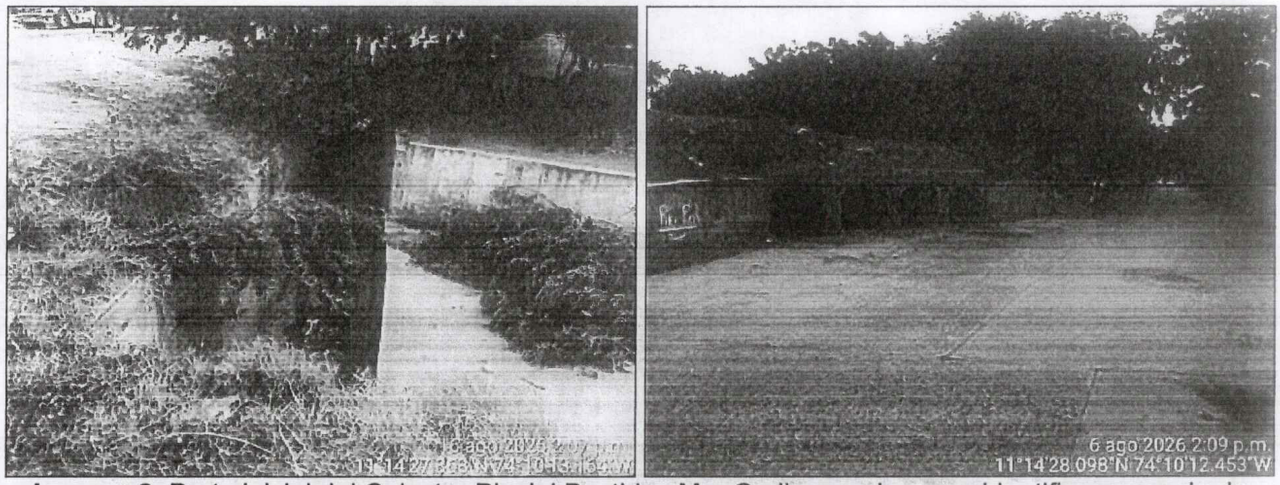
Imagen 2. Parte inicial del Colector Pluvial Bastidas Mar Caribe en el que se identifica ausencia de vertimientos en el colector y presencia de material vegetal en el Colector.

Imagen 3. Colector Pluvial Bastidas Mar Caribe a la altura del barrio Bastidas en el que se identifican vertimientos al colector y presencia de residuos sólidos en el Colector.

Se recomienda requerir a la Alcaldía de Santa Marta y a la ESSMAR E.S.P. que sean suspendidos de manera definitiva los vertimientos no autorizados que se realizan al Colector Pluvial Bastidas Mar Caribe, el colector debe transportar únicamente agua lluvia durante los eventos de precipitación que se presenten en su zona de influencia, en caso de que no haya lluvia, no debería estar transportando líquido alguno, y por lo tanto, no debería estar generando vertimiento sobre el mar Caribe.

Se recomienda ordenar a la Alcaldía de Santa Marta y a ATESA S.A.S. E.S.P. retirar los residuos sólidos presentes al interior del Colector Pluvial Bastidas Mar Caribe y mantener el mismo libre de residuos sólidos.

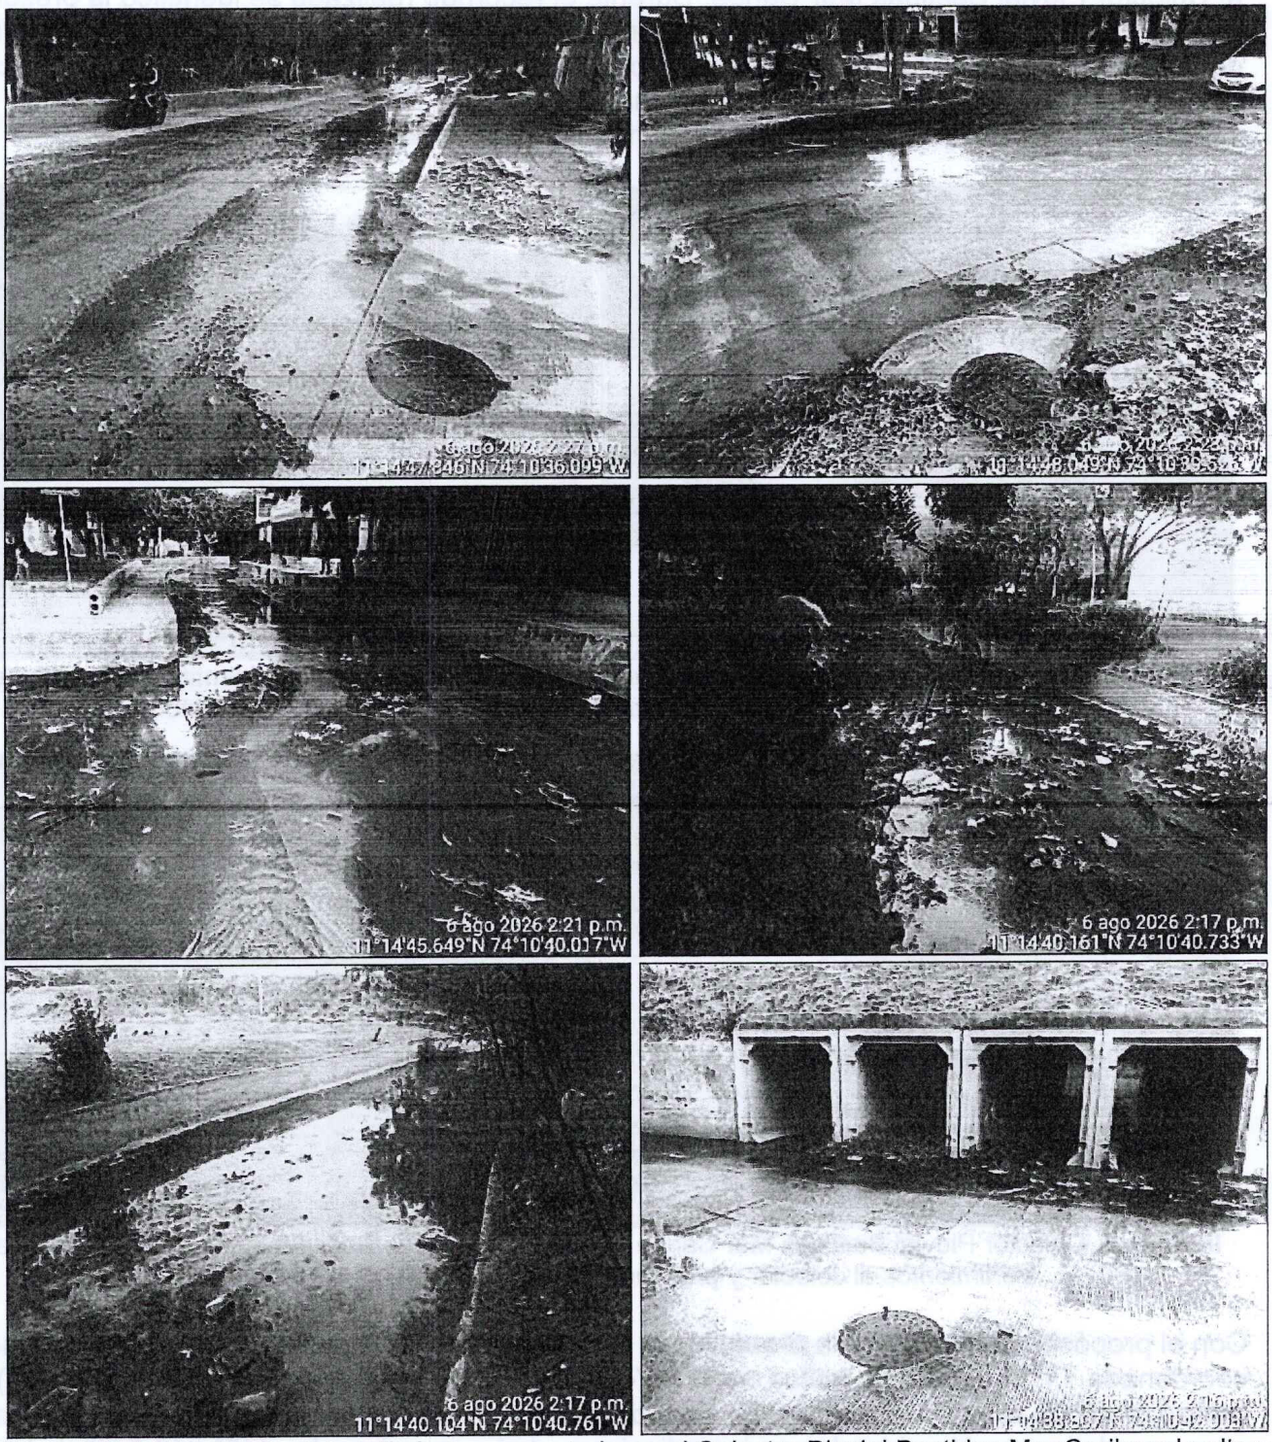
Con el propósito de identificar la procedencia del vertimiento identificado en inmediaciones de la coordenada 11°14'37.98" de latitud norte y 74°10'41.98" de longitud oeste (Datum WGS84) se realizó recorrido aguas arriba del sector Bastidas identificando rebosamiento de aguas residuales en pozos de inspección ubicados en inmediaciones de las coordenadas 11º14'48.049" de latitud norte, 74º10'39.526" de longitud oeste y 11º14'47.846" de latitud norte, 74º10'36.099"W de longitud oeste (Datum WGS84).

El agua residual escurría por las calles del sector hasta llegar al boxculvert que descarga en el Colector Pluvial Bastidas Mar Caribe tal como se muestra en la siguiente imagen.

Imagen 4. Procedencia del vertimiento presentado en el Colector Pluvial Bastidas Mar Caribe a la altura del barrio Bastidas.

Durante el recorrido realizado el 6 de agosto de 2026 se identificó vertimiento de agua residual en el Colector Pluvial Bastidas Mar Caribe en inmediaciones de la coordenada 11°14'37.98"N, 74°10'41.98"W (Datum WGS 84), el agua residual provenía de rebosamientos en pozos de inspección ubicados en proximidad de las coordenadas 11°14'47.85"N, 74°10'36.10"W (Datum WGS84) y 11°14'48.05"N, 74°10'39.53"W (Datum WGS84). El agua residual escurría por todo el Colector Pluvial hasta llegar a su punto de descarga en el mar Caribe en inmediaciones de las coordenadas 11°15'23.809"N, 74°12'25.764"W (Datum WGS84). Es importante anotar que durante el recorrido realizado no se ingresó al interior del túnel para llegar al punto de descarga del colector pluvial teniendo en consideración la condición de seguridad identificada el pasado 21 de diciembre de 2022.

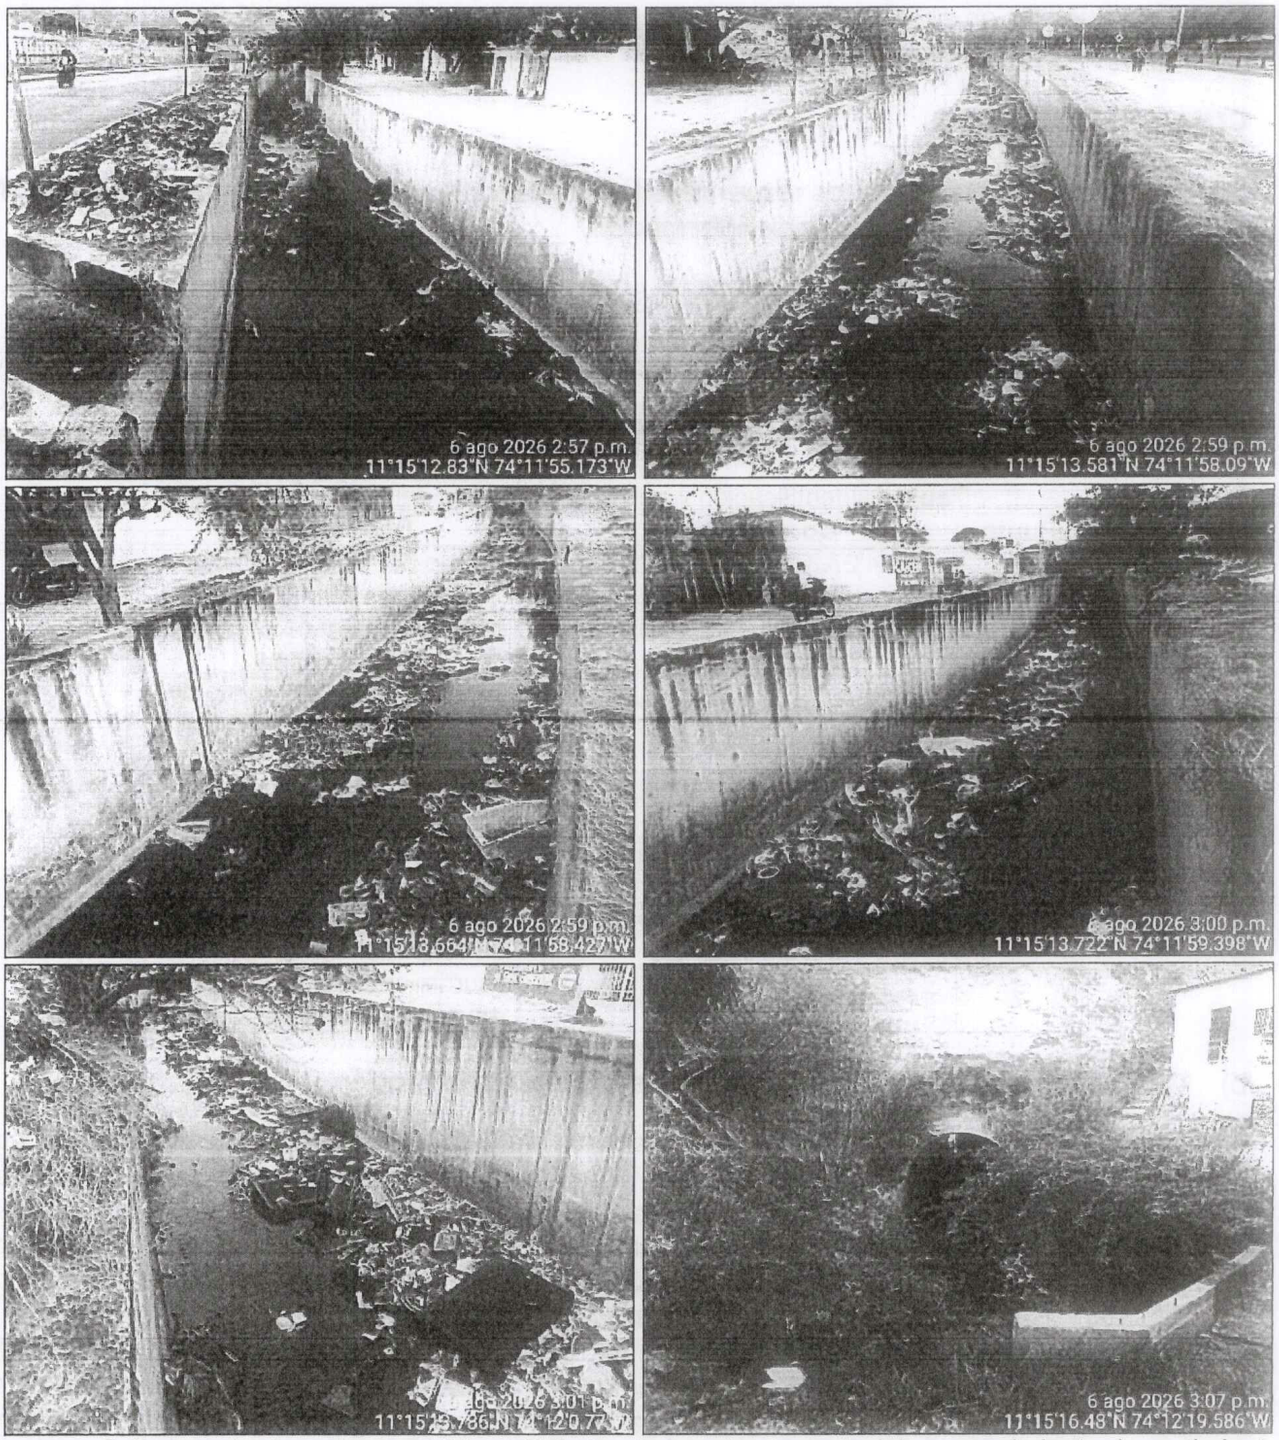
En la continuación del recorrido por el Colector Pluvial Bastidas Mar Caribe se pudo identificar en varios puntos la presencia de residuos sólidos al interior de la estructura pluvial y escurrimiento del vertimiento de agua residual hasta inmediaciones del inicio del túnel de descarga del colector pluvial sobre el mar Caribe, tal como se muestra en la siguiente imagen. Teniendo en consideración la condición de seguridad identificada el pasado 21 de diciembre de 2022, no se ingresó al interior del túnel para llegar al punto de descarga sobre el mar Caribe.

Imagen 5. Presencia de residuos sólidos al interior de la estructura pluvial y escurrimiento de vertimiento de agua residual hasta el inicio del túnel de descarga del colector pluvial sobre el mar Caribe.

Por otro lado, en el recorrido realizado en el Colector Pluvial Bastidas Mar Caribe se identificó la presencia de residuos sólidos al interior de la estructura pluvial, estos residuos pueden ser arrastrados y llegar hasta el mar Caribe en el punto de descarga del Colector Pluvial.
