**RESOLUCIÓN No.**

**“POR MEDIO DE LA CUAL SE IMPONE UNA MEDIDA PREVENTIVA A LA EMPRESA DE ASEO TÉCNICO DE LA SABANA - ATESA S.A.S. E.S.P. Y A LA ALCALDÍA DISTRITAL DE SANTA MARTA, CONSISTENTE EN LA REALIZACIÓN DE EVALUACIONES TÉCNICAS Y LA ADOPCIÓN INMEDIATA DE MEDIDAS DE MITIGACIÓN Y CONTENCIÓN FRENTE AL ARRASTRE DE RESIDUOS SÓLIDOS HACIA LOS RÍOS MANZANARES, GAIRA, CANAL PLUVIAL BASTIDAS Y EL ECOSISTEMA MARINO-COSTERO, Y SE IMPARTEN OTRAS ÓRDENES. EXP. SAN26-6885”**

Así se puede extraer del Concepto Técnico N° 20260726, de septiembre 11 de 2026, en el cual se expresa técnica y documentalmente lo siguiente:

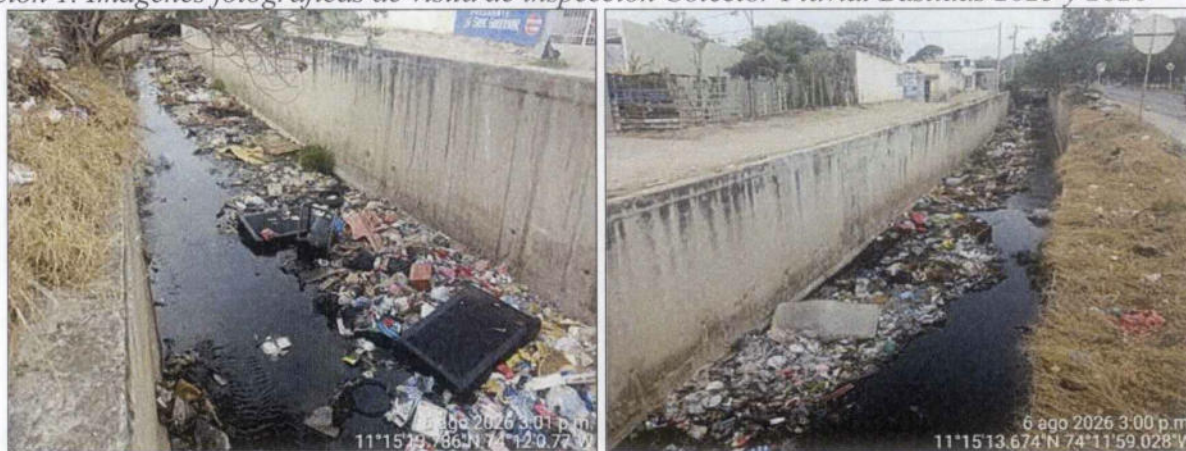
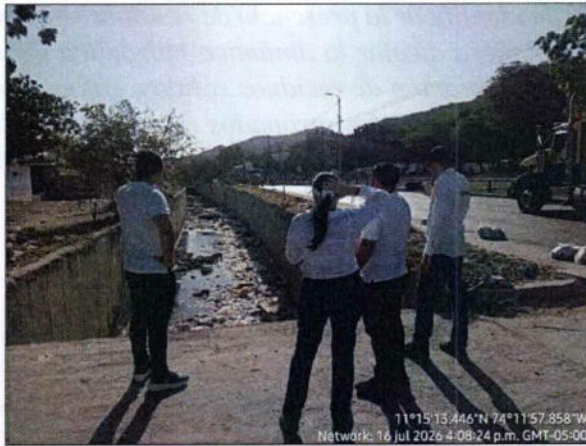
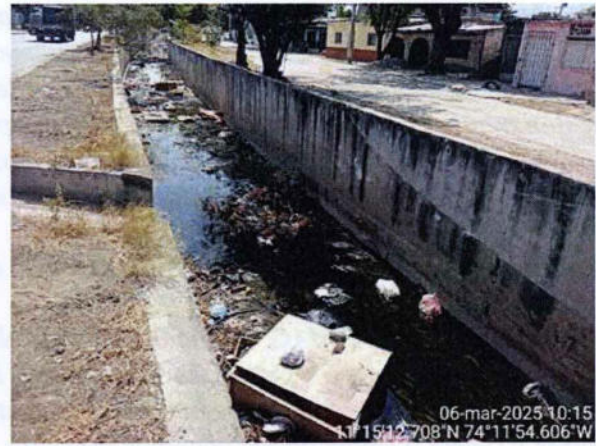
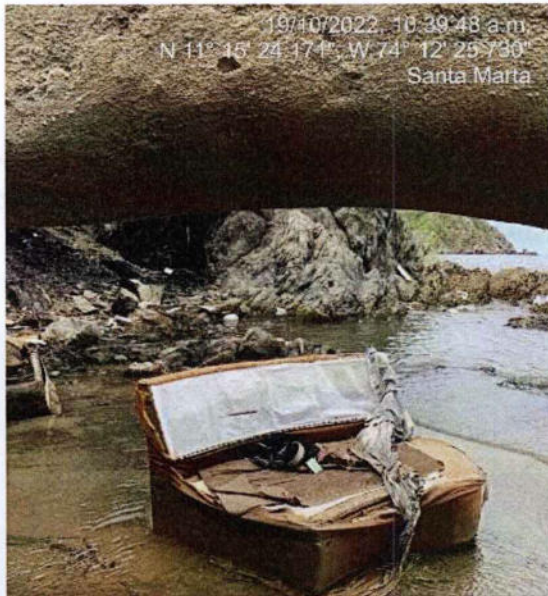
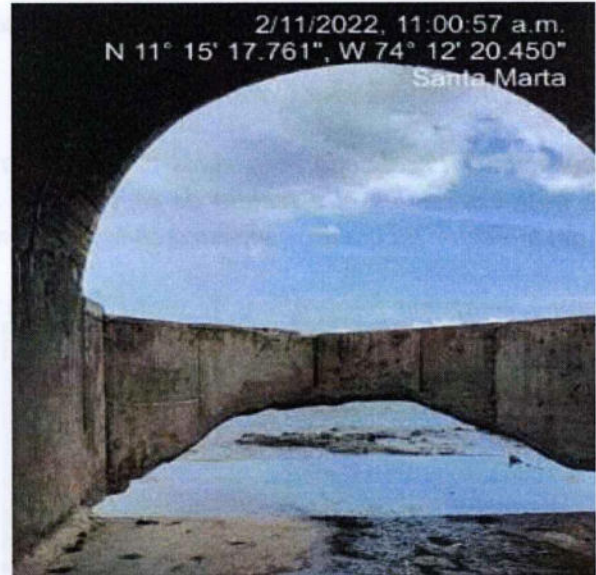
*Ilustración 1. Imágenes fotográficas de visita de inspección Colector Pluvial Bastidas 2025 y 2026*

La Corporación ha realizado recorridos orientados a la verificación de vertimientos en el Colector Pluvial Bastidas Mar Caribe, en el ejercicio de seguimiento se ha identificado la presencia de residuos sólidos al interior del Colector tal como se muestra en las siguientes imágenes.

*Es pertinente señalar que el punto de descarga del Colector es el mar Caribe en inmediaciones de las coordenadas 11°15'23.809" N, 74°12'25.764" W (Datum WGS84).*

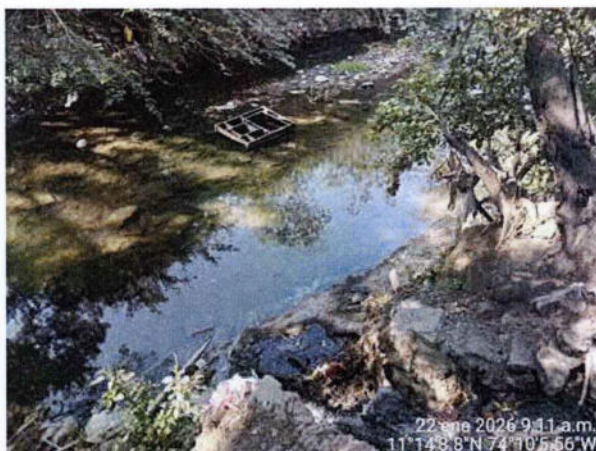
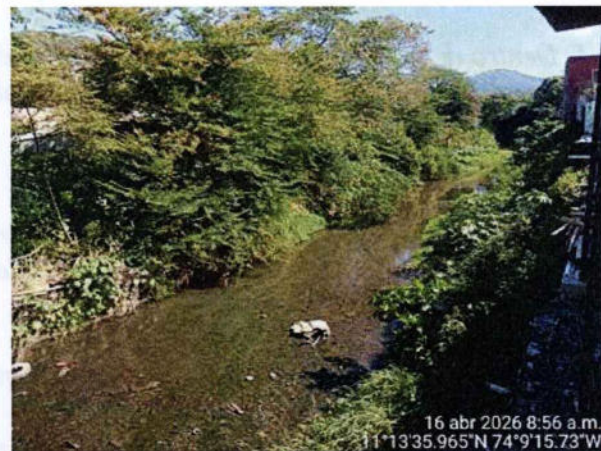
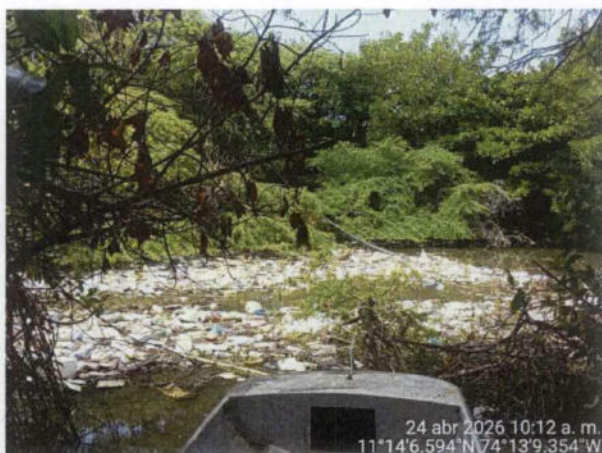
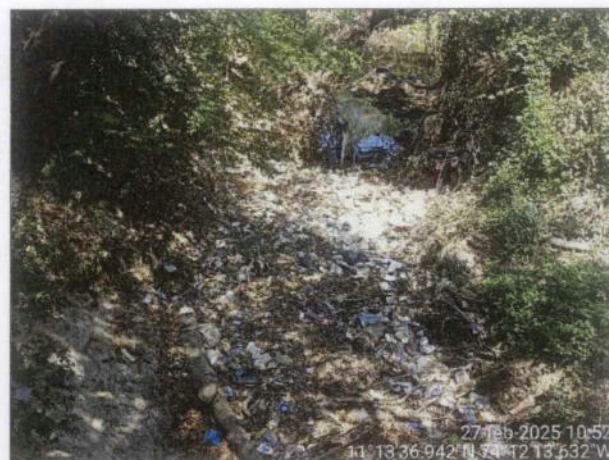
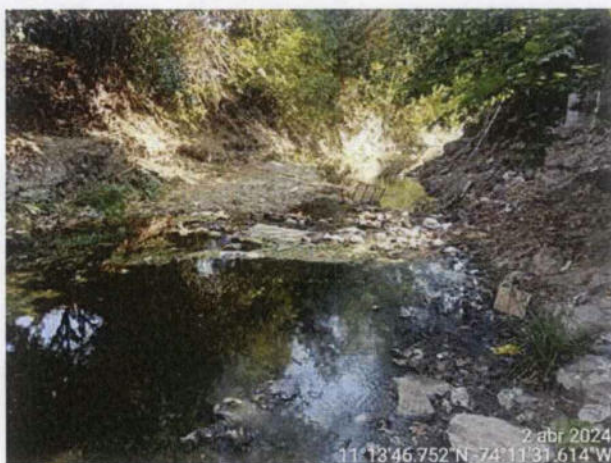
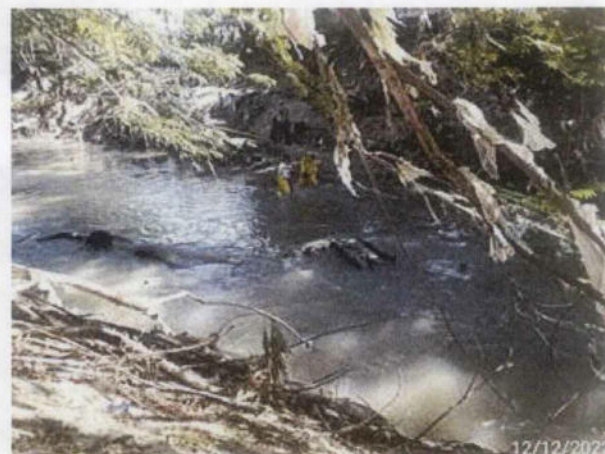
Ilustración 2. Imágenes fotográficas de visita de inspección río Manzanares 2025 y 2026

A continuación, se presentan las imágenes obtenidas durante los recorridos de campo, en las cuales se evidencia la presencia de residuos sólidos al interior del cauce y en sectores asociados al río Manzanares:

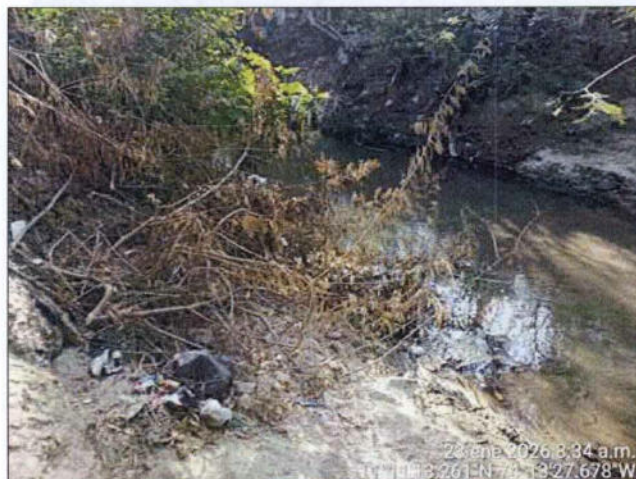
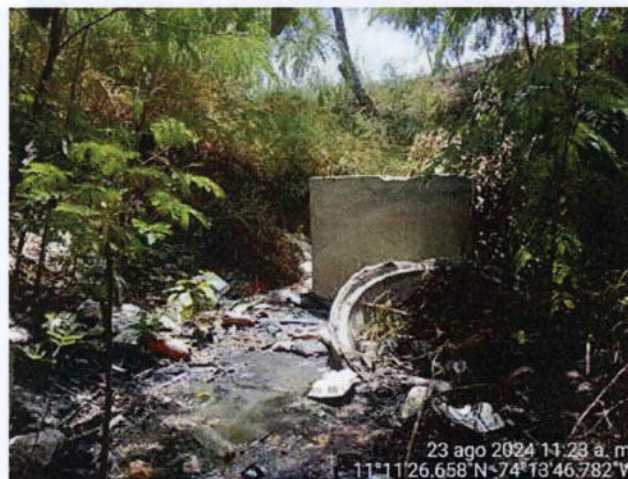
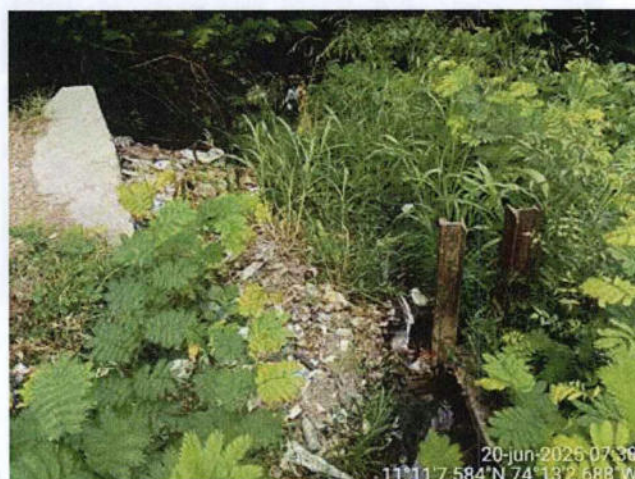
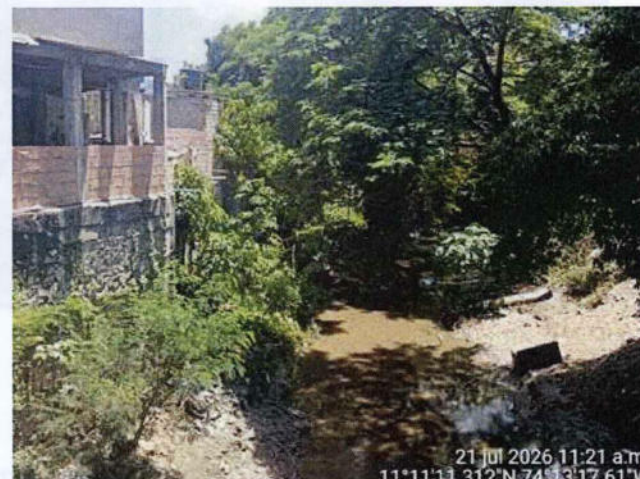
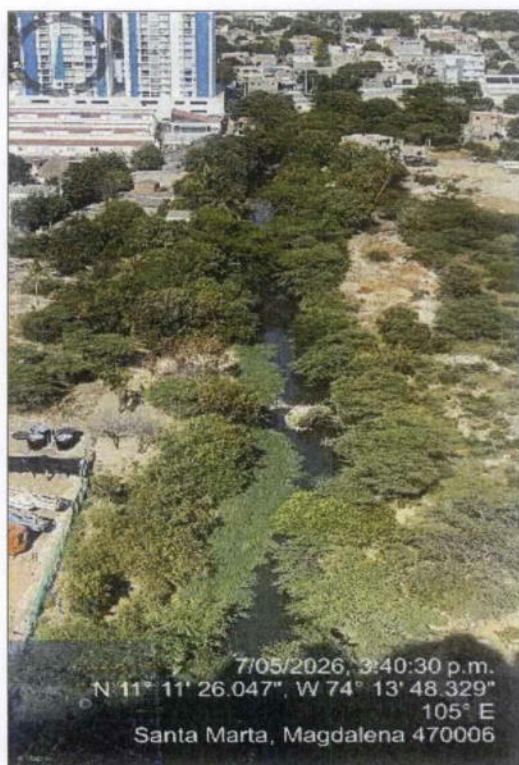
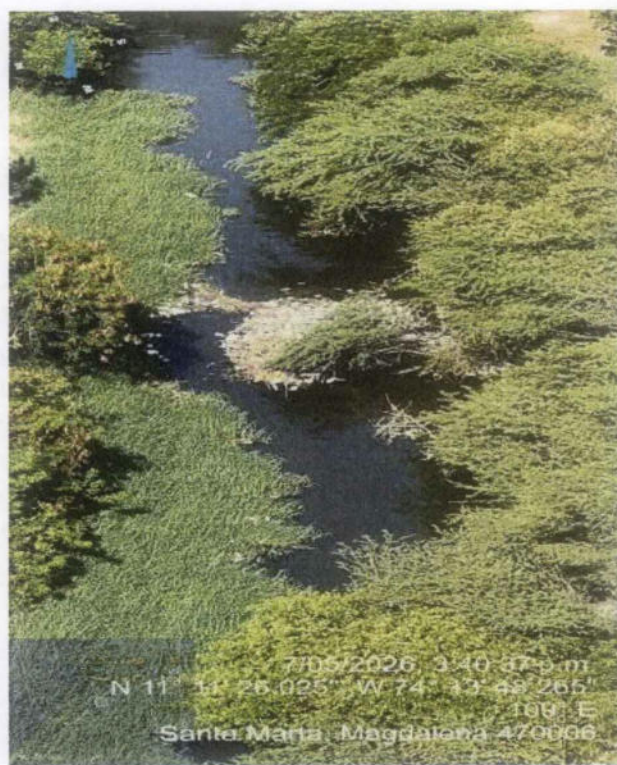
Ilustración 3. Imágenes fotográficas de visita de inspección río Gaira 2025 y 2026

*La Corporación ha realizado recorridos orientados a la verificación de vertimientos en el río Gaira, en el ejercicio de seguimiento se ha identificado la presencia de residuos sólidos al interior del cauce del cuerpo hídrico tal como se muestra en las siguientes imágenes.*

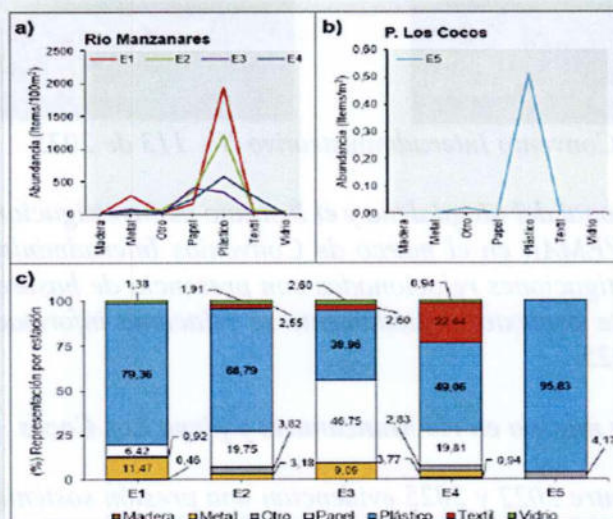
En la ribera del río Manzanares, la mayor abundancia de residuos sólidos se registró en la estación E1 con 2.422 ítems/100 m<sup>2</sup> (Figura 3-25a), constituyendo uno de los valores más altos registrados históricamente en esta estación desde el inicio del monitoreo. En contraste, en playa Los Cocos se registró una abundancia de 0,53 ítems/m<sup>2</sup> (Figura 3-25b). Esta diferencia puede atribuirse a las características propias de ambos ambientes, ya que las riberas del río favorecen la retención y acumulación de residuos sólidos, mientras que en la playa la dinámica del oleaje y las corrientes, sumadas a las labores periódicas de limpieza, recolección y disposición de residuos (ATESA S.A.S E.S.P., 2023), limitan su permanencia sobre la línea de costa. No obstante, la presencia de residuos en playa Los Cocos refleja que este ecosistema continúa recibiendo aportes de diversas fuentes, entre ellas las actividades locales desarrolladas en la playa y los aportes potenciales transportados desde la cuenca del río Manzanares.

Figura 3-25. a) Abundancia (ítems/100 m<sup>2</sup>) de basura marina registrada la ribera del río Manzanares; b) Abundancia (ítems/m<sup>2</sup>) de basura marina registrada en la arena de playa Los Cocos; c) Porcentajes de representación de basura marina encontrados en la ribera del río Manzanares y playa Los Cocos. Estaciones E1: Puente de Bonda; E2: Puente el Mayor; E3: Puente Bavaria; E4: Puente Carrera 4ta; E5: Playa Los Cocos.

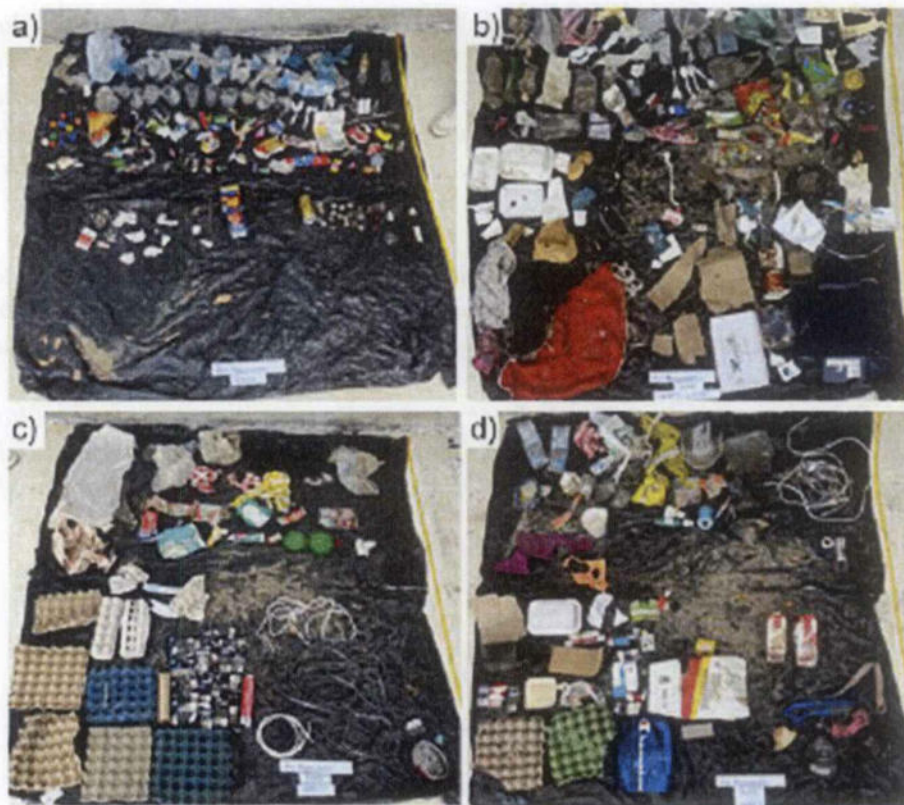
*En términos de composición, los plásticos dominaron en todas las estaciones del río, con proporciones de 79,36% en E1, 68,79% en E2, 38,96% en E3 y 49,06% en E4. En E3 y E4 también se evidenció la categoría de otros materiales, particularmente papel (46,75%) y textil (22,64%), respectivamente (Figura 3-25c). En la playa Los Cocos, la composición fue más homogénea, con una marcada predominancia de plásticos (95,83%) y una fracción menor correspondiente a materiales de construcción (4,17%).*

*Los residuos identificados en el río Manzanares corresponden principalmente a plásticos de un solo uso, incluyendo empaques de poliestireno, botellas, bolsas, utensilios desechables y envolturas de alimentos. Adicionalmente, se registraron residuos como vidrio, cartón, metales, textiles, calzado, materia orgánica y desechos sanitarios (Figura 3-26), lo que evidencia una mezcla de aportes domésticos y urbanos sin una adecuada gestión.*

Figura 3-26. Tipos de basura recolectada en la ribera del río Manzanares a) E1: Puente de Bonda; b) E2: Puente el Mayor; c) E3: Puente Bavaria; d) E4: Puente Carrera 4ta.

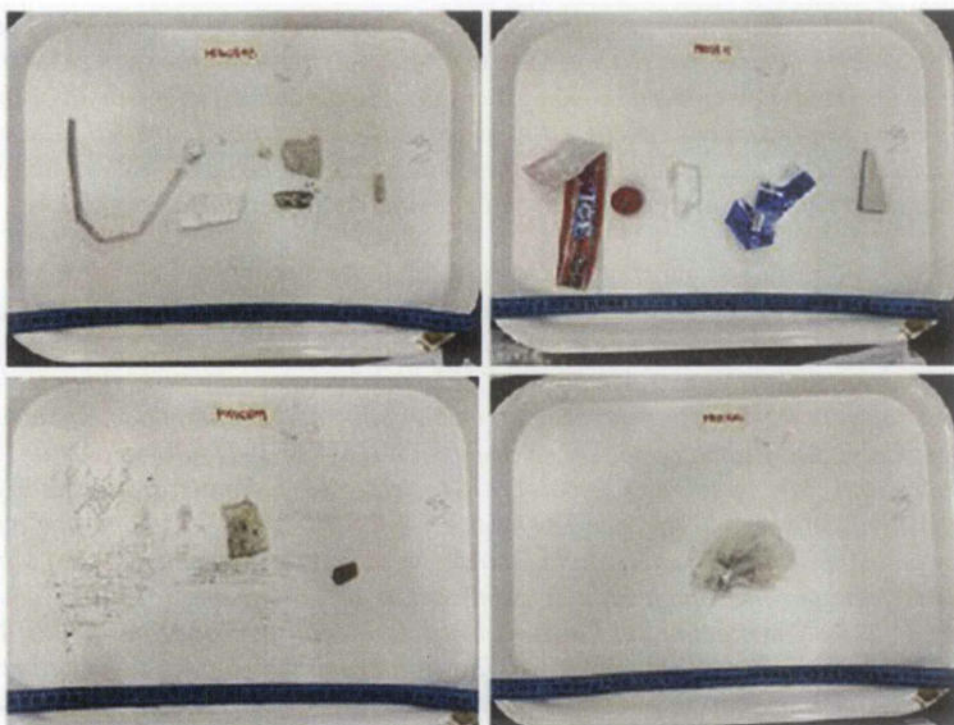
*En la playa Los Cocos, los residuos identificados incluyeron fragmentos de plásticos, tapas, bolsas y materiales de construcción (Figura 3-27). Aunque se registró una disminución respecto a 2024 (1,20 ítems/m<sup>2</sup>; INVEMAR-CORPAMAG, 2024), la acumulación en esta zona continúa asociada a los aportes fluviales del río Manzanares y a fuentes locales, incluyendo la disposición inadecuada de residuos en la playa (Borja et al., 2011). En este contexto, resulta clave mantener y fortalecer las estrategias de limpieza, educación ambiental y gestión operativa del servicio de aseo (ATESA S.A.S E.S.P., 2023), como medidas complementarias para mitigar el ingreso de residuos al sistema marino-costero.*

Figura 3-27. Registro de basura marina encontrada en la arena de playa Los Cocos.

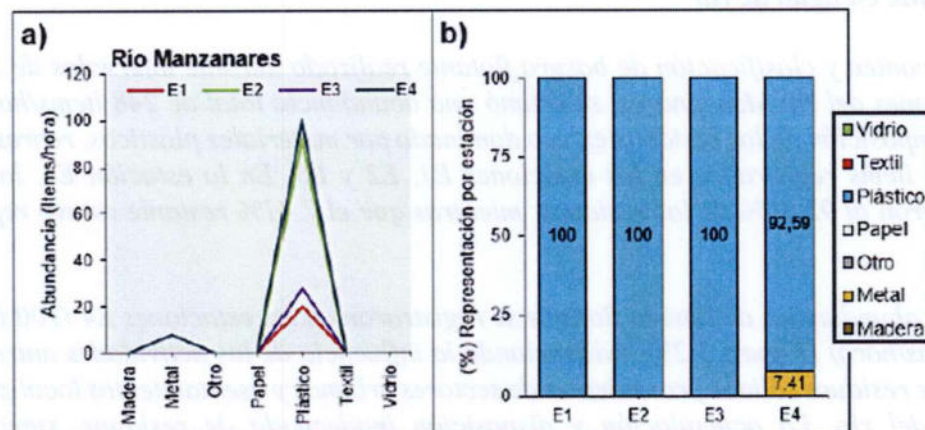
Los valores registrados superaron ampliamente los reportados en 2024, cuando se estimó una abundancia total de 44 ítems/hora (INVEMAR-CORPAMAG, 2024), lo que sugiere un incremento significativo en las fuentes de contaminación asociadas a la dinámica urbana de la cuenca del río Manzanares. Este comportamiento puede estar relacionado con el intenso tráfico peatonal, la alta densidad poblacional y las deficiencias en el manejo y disposición de residuos sólidos, considerando que el río atraviesa gran parte de la ciudad de Santa Marta.

El predominio de residuos plásticos coincide con lo reportado en diversos estudios internacionales, los cuales identifican a los ríos urbanos como una de las principales vías de transporte de basura hacia ecosistemas costeros y marinos (Lebreton et al., 2017; Meijer et al., 2021). Asimismo, investigaciones recientes han señalado que los plásticos flotantes de origen terrestre constituyen la fracción más persistente y abundante de la contaminación marina debido a su baja degradabilidad y alta capacidad de dispersión (UNEP, 2021; Borrelle et al., 2020). En este contexto, resulta clave mantener y fortalecer las estrategias de limpieza, educación ambiental y gestión operativa del servicio de aseo (ATESA S.A.S E.S.P., 2023), así como las acciones de recuperación ambiental y apropiación ciudadana desarrolladas en la cuenca del río Manzanares, entre ellas las jornadas de limpieza y sensibilización del programa “Todos Somos el Río Manzanares” y la implementación del Parque Lineal Ambiental lideradas por CORPAMAG. No obstante, estos esfuerzos, la persistencia de residuos y microplásticos durante los últimos años de monitoreo evidencia que aún se requieren más acciones de prevención, cultura ciudadana, reducción de plásticos de un solo uso y control efectivo de los aportes de residuos al sistema fluvial y marino-costero.

Figura 3-28. a) Abundancia (ítems/hora) de basura flotante registrada en el agua del río Manzanares; b) Porcentajes de representación de basura flotante encontrados en el agua del río Manzanares. Estaciones E1: Puente de Bonda; E2: Puente el Mayor; E3: Puente Bavaria; E4: Puente Carrera 4ta.

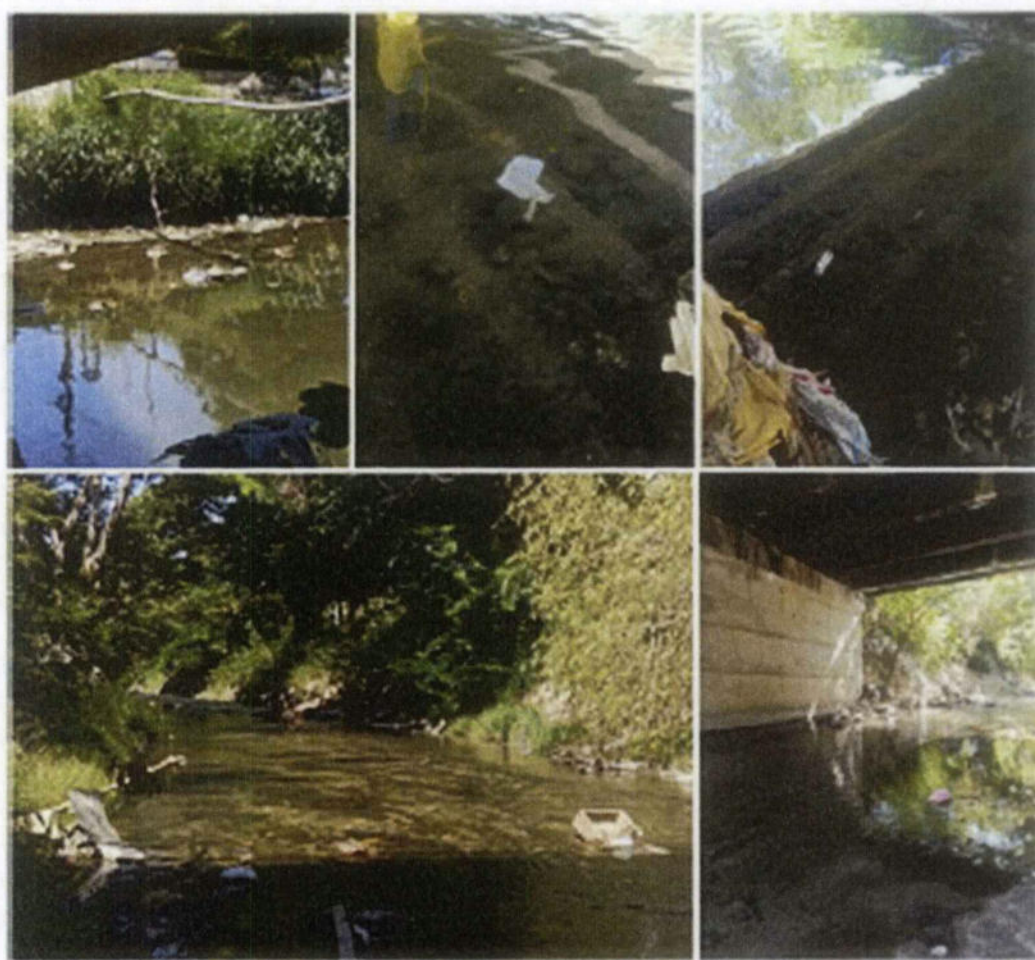
Figura 3-29. Basura flotante observada en el agua superficial de las estaciones en el río Manzanarés.

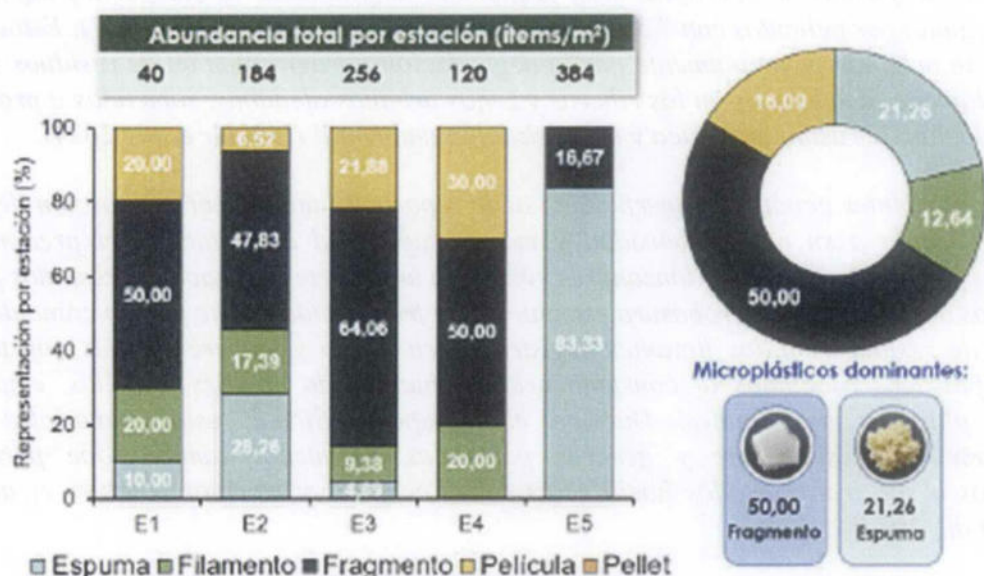
*Este comportamiento puede estar asociado al aporte continuo de residuos sólidos derivados de actividades domésticas, comerciales y recreativas desarrolladas en áreas ribereñas, así como a la fragmentación progresiva de residuos plásticos de mayor tamaño acumulados en las márgenes del río. La exposición prolongada de estos materiales a procesos de fotodegradación, abrasión mecánica y meteorización favorece la generación de microplásticos secundarios, principalmente en ambientes urbanos con alta presión antrópica (Liu & Zheng, 2025; Kamalasekaran & Sundramoorthy, 2026). Estos resultados reflejan la contaminación por residuos sólidos a lo largo del cauce del río Manzanares en la ciudad de Santa Marta y confirman el papel de los ríos urbanos como importantes vías de transporte de microplásticos hacia ecosistemas costeros y marinos (Lebreton et al., 2017; Meijer et al., 2021).*

*Las formas de microplásticos más abundantes en las riberas del río Manzanares fueron fragmentos (55,33%) y películas (18,67%), mientras que en playa Los Cocos predominó la espuma (83,33%) y, en menor proporción, los fragmentos (16,67%) (Figura 3-30). Estas formas se originan principalmente por la degradación y fragmentación de objetos plásticos de mayor tamaño, incluyendo envases, empaques, recipientes de poliestireno expandido y otros residuos de uso cotidiano (Patidar et al., 2024). La elevada proporción de espumas en playa Los Cocos sugiere además una posible influencia de actividades recreativas, comerciales y pesqueras desarrolladas en la zona costera.*

Figura 3-30. Abundancia de microplásticos (ítems/100 m²) registrada en la ribera del río Manzanares en las estaciones E1: Puente de Bonda; E2: Puente el Mayor; E3: Puente Bavaria; E4: Puente Carrera 4ta y abundancia de microplásticos (ítems/m²) registrada en E5: Playa Los Cocos.

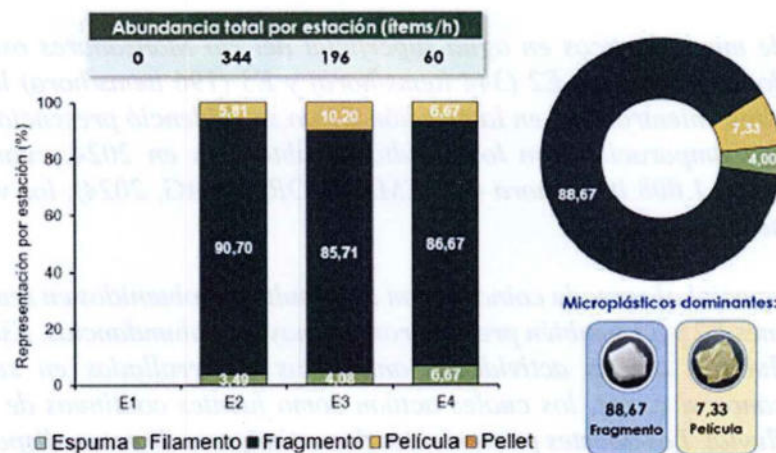
En cuanto a las formas de microplásticos, predominó ampliamente la categoría fragmento con 88,67%, seguida por películas con 7,33% y en filamentos con 4,00% (Figura 3-31). Estos tipos de partículas se originan principalmente por la degradación y fragmentación de residuos plásticos de mayor tamaño acumulados en las riberas y zonas urbanas aledañas, sometidos a procesos de fotodegradación, abrasión mecánica y meteorización ambiental (Patidar et al., 2024).

Aunque en ambientes acuáticos superficiales suele reportarse una mayor proporción de fibras y filamentos debido a su menor densidad y mayor capacidad de flotación, el predominio de fragmentos observado en el río Manzanares evidencia una fuerte influencia de residuos plásticos secundarios derivados de macrobasura recientemente fragmentada. Este patrón coincide con los hallazgos de residuos sólidos flotantes registrados en el río y sugiere aportes constantes de desechos plásticos asociados al consumo urbano, incluyendo envases, botellas, empaques y utensilios plásticos desechables. Durante el transporte fluvial, estos materiales pueden fragmentarse progresivamente y generar partículas de menor tamaño que permanecen suspendidas o son transportadas hacia ecosistemas costeros y marinos (Blettler et al., 2018; Yildirim et al., 2024).

Figura 3-31. Abundancia de microplásticos (ítems/hora) registrada en la ribera del río Manzanares en las estaciones E1: Puente de Bonda; E2: Puente el Mayor; E3: Puente Bavaria; E4: Puente Carrera 4ta.

Los resultados obtenidos evidencian la necesidad de continuar y fortalecer los programas de monitoreo de contaminación plástica en el río Manzanares, con el fin de identificar patrones espaciales y temporales de acumulación, transporte y dispersión de microplásticos, así como las principales fuentes de aportes asociadas a actividades urbanas y al manejo inadecuado de residuos sólidos.
