RESOLUCIÓN N°  
FECHA:

6050-  
26 OCT. 2023

**"POR MEDIO DE LA CUAL SE IMPONE UNA MEDIDA PREVENTIVA A LA NACIÓN-MINISTERIO DE DEFENSA NACIONAL-DIMAR-CAPITANIA DE PUERTO DE SANTA MARTA - Y SE ADOPTAN OTRAS DETERMINACIONES"**

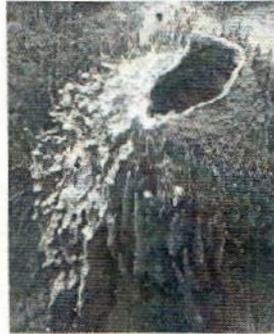
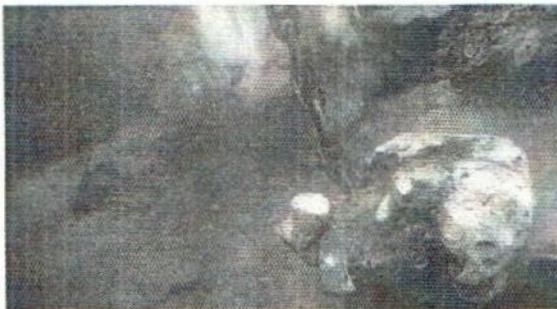
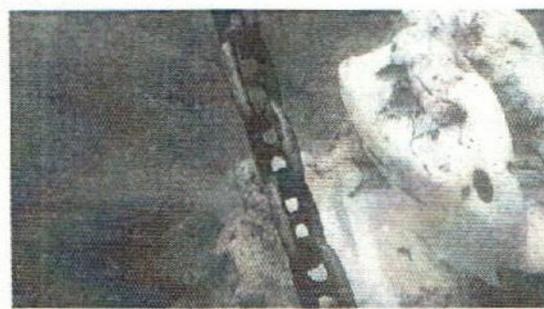
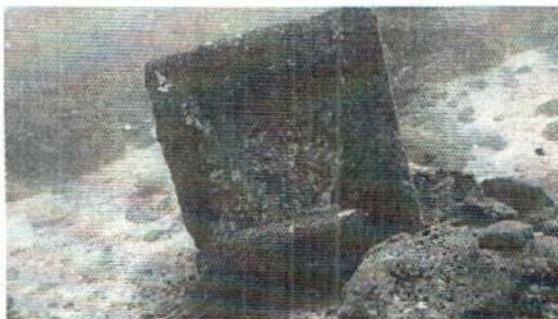
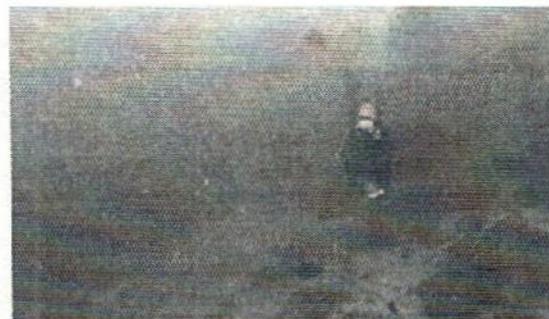
2. En la visita de monitoreo realizada por un equipo especializado se evidenció que en el costado suroriental del promontorio rocoso de El Morro de Santa Marta se encuentra anclada una boya de señalización marítima que pertenece a la Dirección General Marítima – DIMAR. Esta boya está asegurada mediante una cadena larga y dos anclajes que, con el tiempo, presuntamente se han desgastado generando riesgo de estabilidad, y a su vez ha generado afectaciones y erosión en el arrecife existente por el desplazamiento y movimiento de la cadena debido a la acción de las corrientes meteomarinas. Este impacto al parecer ha llevado a un deterioro significativo de los corales y otras especies sésiles que dependen del sustrato, lo que a su vez perturba la vida asociada a estas formaciones.

4. Al determinar el área degradada de cobertura arrecifal en el sector del Morro de Santa Marta, se evidenció que la zona de impacto generada por la cadena se extiende entre los 670 y 700 m<sup>2</sup>, mientras que, el área de afectación generada por los anclajes de la boya, se extiende a los 4 m<sup>2</sup>. En esta última, es importante destacar que el daño potencial, puede incrementarse por el arrastre y el constante movimiento de los anclajes debido a las corrientes marinas.
5. Los anteriores hallazgos, permitieron conocer la cobertura coralina viva en el área, resultando en tan solo un 2 a 5% de corales vivos, lo que revela un ecosistema altamente degradado y vulnerable. Adicionalmente, se detectó la presencia de una cadena antigua que se encontraba incrustada sobre un área de corales. Esta cadena, en la actualidad, ha sido levantada,

arrastrándose sobre las colonias de corales vivos y provocando erosión en la zona de los corales, inclusive durante esta jornada, se observó blanqueamiento en las colonias de corales.

6. De las afectaciones evidenciadas al arrecife coralino en el sector de El Morro de Santa Marta se tiene el correspondiente registro fotográfico y filmico, el cual hace parte de la presente investigación.

La adopción de medidas inmediatas a realizar debe buscar la reubicación de la referida boya hacia una zona de fondos arenosos, bajo las condiciones técnicas necesarias para impedir la causando de daños ambientales al arrecife coralino ubicado en el sector de El Morro. Así mismo el retiro inmediato de la cadena antigua incrustada sobre un área de corales, la cual al parecer ha sido levantada, arrastrándose sobre las colonias de corales vivos, provocando erosión en la zona de los corales.
